Sanierungsmaßnahme „Weißhofer Straße 2“ Bauhistorische Untersuchung

Wohn- und Geschäftshaus

Weißhofer Straße 2

Bauhistorische Untersuchung

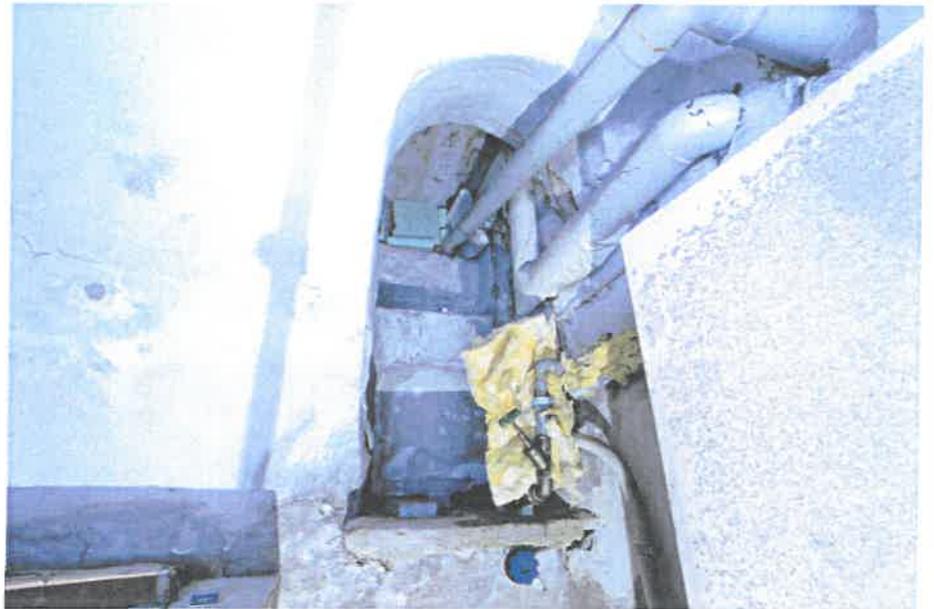
Raum U.3

Befund 1:

Kellerfensterhals.

In die südliche Gewölbetonne schneidet ein Kellerfensterhals nach Westen ein. Ob der Fensterhals bereits bauzeitlich in das Gewölbe einbindet kann in dem derzeitigen verputzten Zustand nicht abschließend beurteilt werden. Im 20. Jahrhundert wurde der Fensterhals offenbar nach unten vergrößert.

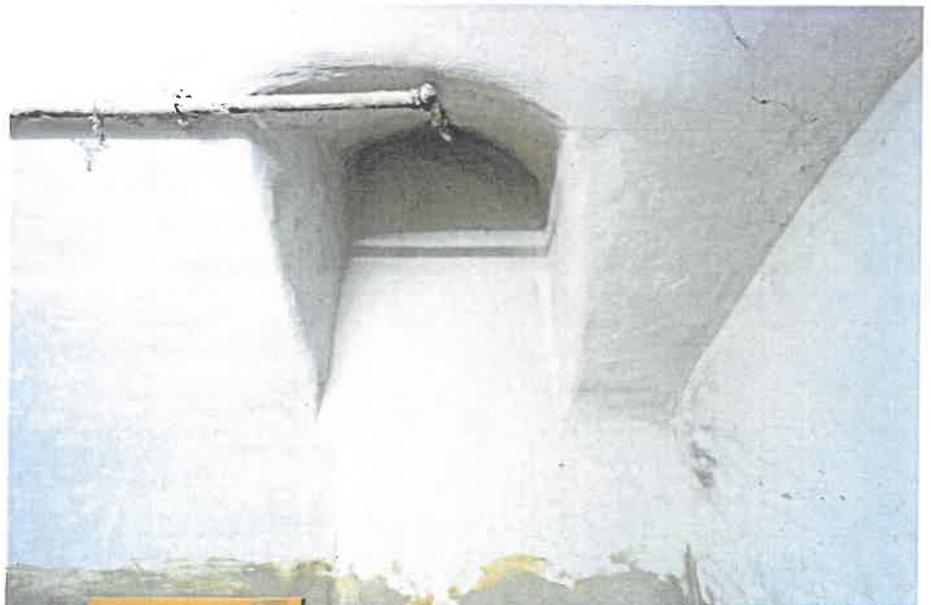
Raum U.4

Befund 2:

Kellerfensterhals.

Am südöstlichen Ende des Gewölbekellers schneidet ein Kellerfensterhals in die Gewölbetonne ein. Ob der Fensterhals bereits bauzeitlich in das Gewölbe einbindet kann in dem derzeitigen verputzten Zustand nicht abschließend beurteilt werden. Der Fensterhals belegt jedoch, dass der Bereich des östlichen Kellers damals noch nicht überbaut war. Dies macht eine bauzeitliche (spätmittelalterliche bis frühneuzeitliche) Datierung naheliegend.

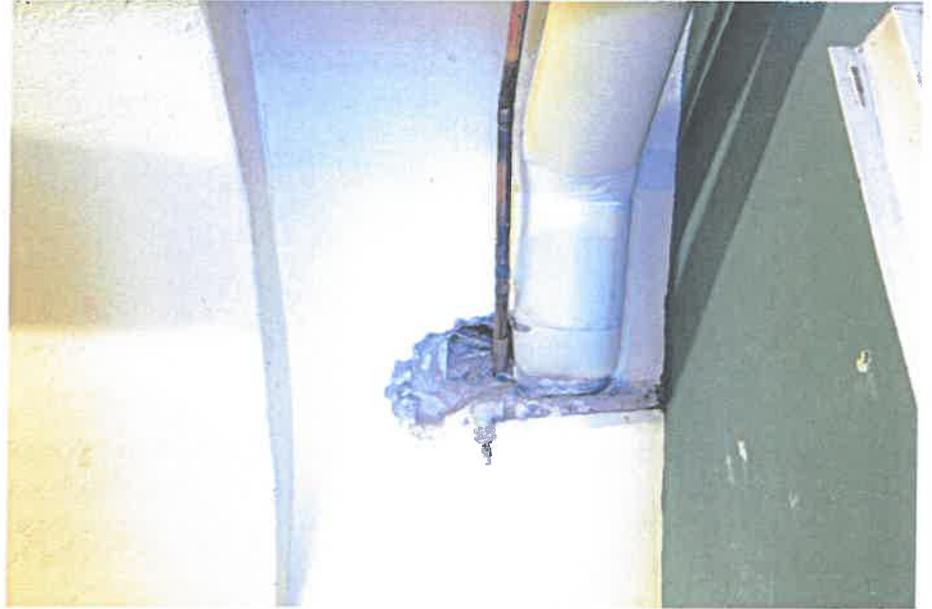
Raum U.5

Befund 3:

Vermauerter Kellerfensterhals.
Am südöstlichen Ende des Raums wurde für Rohrleitungen ein Mauerwerksdurchbruch in die südliche Gewölbetonne eingebrochen. Die Rohrleitungen führen in den östlichen Nachbarkeller Raum U.7. Innerhalb des Durchbruchs lässt sich ein größerer Hohlraum beobachten. Wahrscheinlich handelt es sich um einen ehemaligen Kellerfensterhals. Ob der Fensterhals bereits bauzeitlich in das Gewölbe einbindet kann in dem derzeitigen vermauerten und verputzten Zustand nicht abschließend beurteilt werden.

Der Fensterhals belegt jedoch, dass der Bereich der des östlichen Kellers damals noch nicht überbaut war. Dies macht eine bauzeitliche (spätmittelalterliche bis frühneuzeitliche) Datierung naheliegend.

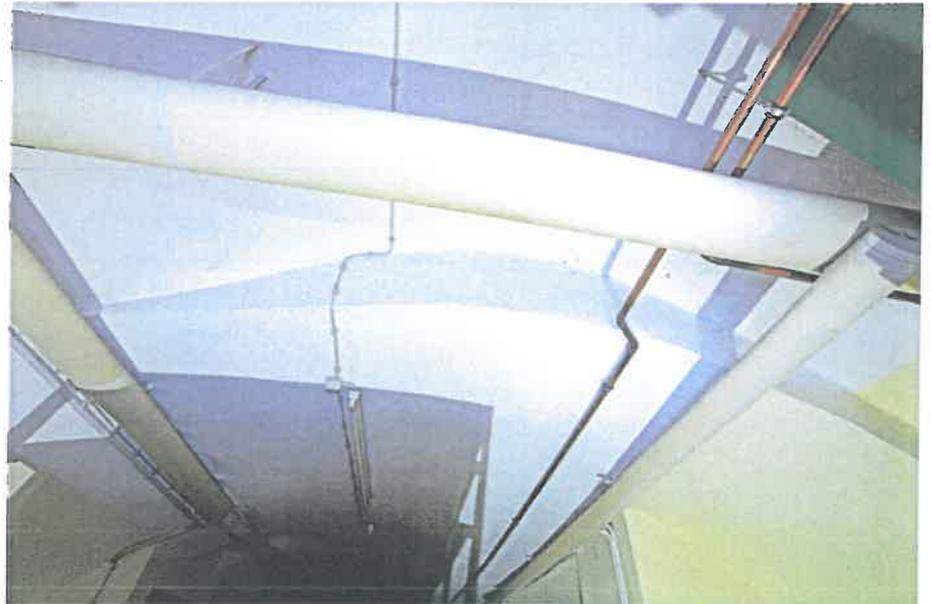
Befund 4:

Baunaht im Gewölbe.

Im südlichen Bereich von Raum U.5 stoßen zwei unterschiedlich hohe Tonnengewölbe aneinander. Beide Tonnen sind in Nord-Süd-Richtung orientiert. Die südliche Tonne ist höher. Die nördliche Tonne ist flacher gewölbt. Daher überschneiden sich die Tonnen. Eine bauliche Abfolge der beiden Tonnen lässt sich an dem Befund derzeit nicht ablesen. Es erscheint jedoch wahrscheinlich, dass das Eckgrundstück an Weißhofer Straße und Wassergasse zuerst bebaut war. Die südliche Tonne wäre demnach ein jüngerer Anbau.

Das genaue Alter des Anbaus ist nicht ablesbar. Insbesondere ist es spekulativ, ob dieser Anbau tatsächlich älter als der südöstliche Anbau (Raum U.6) ist.

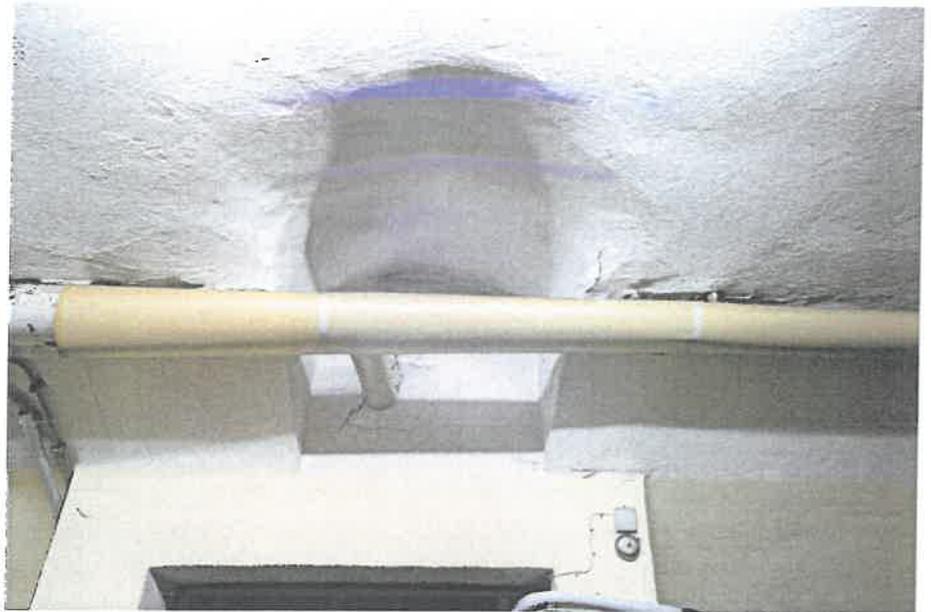
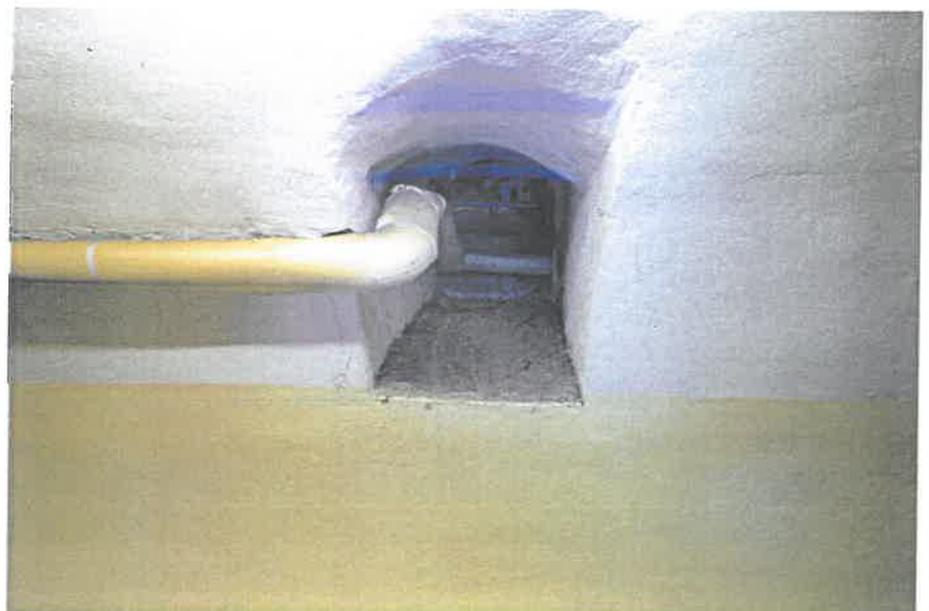
Befund 5:

Kellerfensterhäuse.

Zwei weitere Kellerfensterhäuse nach Westen schneiden in die nördliche Gewölbetonne ein. Die unregelmäßige Form der Einschnitte lässt einen nachträglichen Einbau vermuten. Eine sichere Beurteilung ist jedoch durch die Innenisolierung des Kellers mit Schaumstoffplatten nicht möglich.

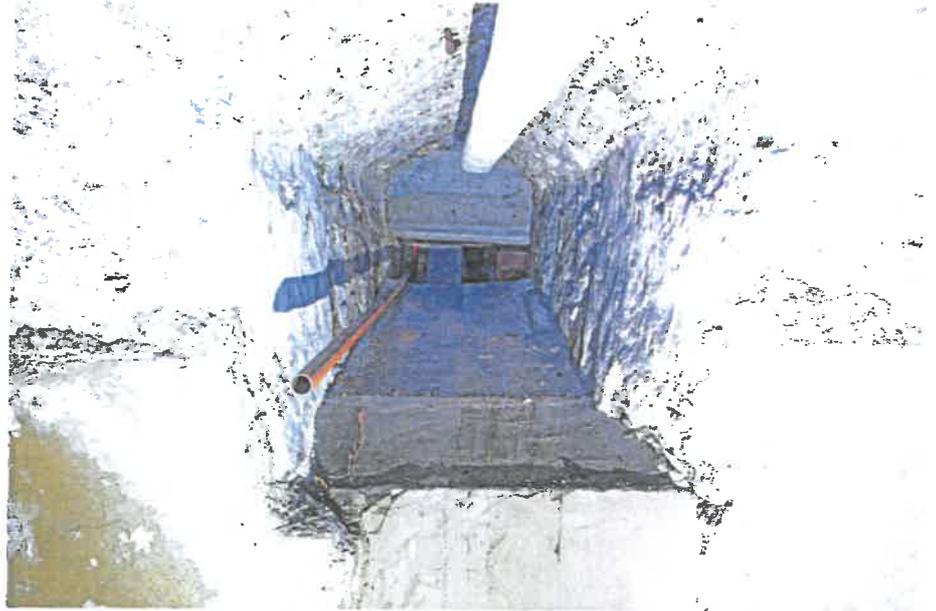
Raum U.6

Befund 7:

Kellerfensterhals.

Der flach geneigte Hals verläuft mehrere Meter bis zur Nordfassade. Das segmentbogige Gewölbe des Halses ist aus vorindustriellen Ziegelsteinen gefertigt. Die Seiten bestehen aus unregelmäßigem Bruchsteinmauerwerk. Die Brüstung des Fensterhalses ist nachträglich ausgebrochen und zusammen mit der Sohle betoniert. Eine Baunaht im Hals ist nicht erkennbar. Allerdings stößt das Halsgewölbe gegen ausgebrochenes Mauerwerk des Kellergewölbes. Dies belegt den nachträglichen Einbau des Halses wohl beim Neubau 1690(d). Ein kleinerer bauzeitlicher Fensterhals an der selben Stelle kann aber nicht ausgeschlossen werden.

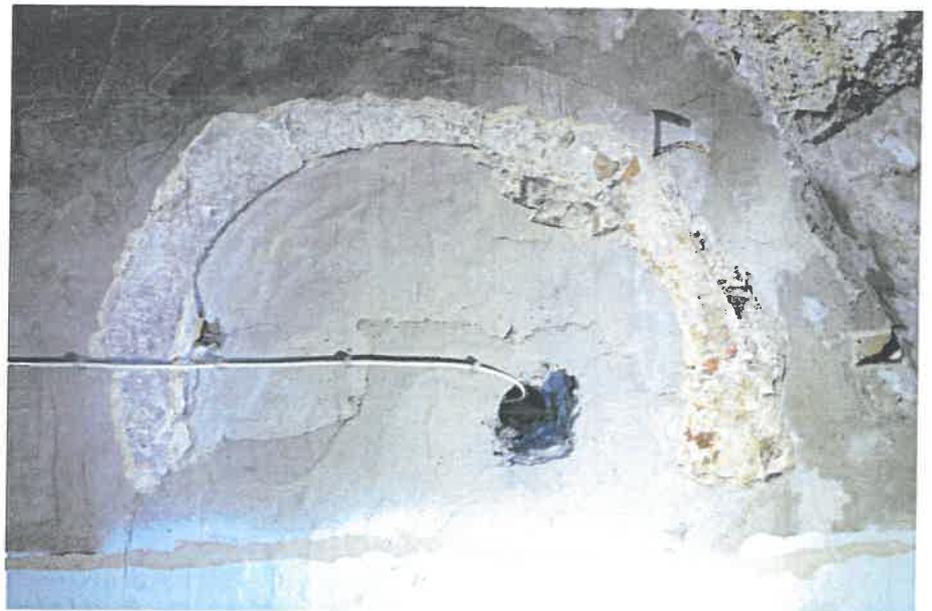
In der Westwand konnte unter einem jungen Zementputz ein vermauertes rundbogiges Tor sondiert werden. Der Torsturz besteht aus Gewändewerksteinen. Raumseitig ist das Gewände 3x3cm tief gefalzt. Die Oberfläche des Gewändes ist grob scharriert. Die Verwendung der Gewändewerksteine anstatt Radialquadern belegt eine Datierung jedenfalls nach ca. 1450. Die Scharrierung und der recht schmale Falz deuten auf eine eher noch jüngere Datierung hin, ca. späteres 16. oder früheres 17. Jahrhundert. Das umgebende Mauerwerk ist etwas unregelmäßig zurückgesetzt, insbesondere auf der Nordseite. Vermutlich handelt es sich dabei um eine nachträgliche Beimauerung eines nur einschalig gegen das Erdreich gesetzten Kellermauerwerks.

Die Vermauerung der Tür besteht aus Bruchsteinmauerwerk mit Lehmörtel. Solches Lehmörtelmauerwerk ist insbesondere im 19. Jahrhundert vermehrt zu beobachten. Ein Hinweis auf die Datierung könnten die Gebäudebrandversicherungsakten geben. Dort ist im frühen 19. Jahrhundert und noch 1881 das Ge-

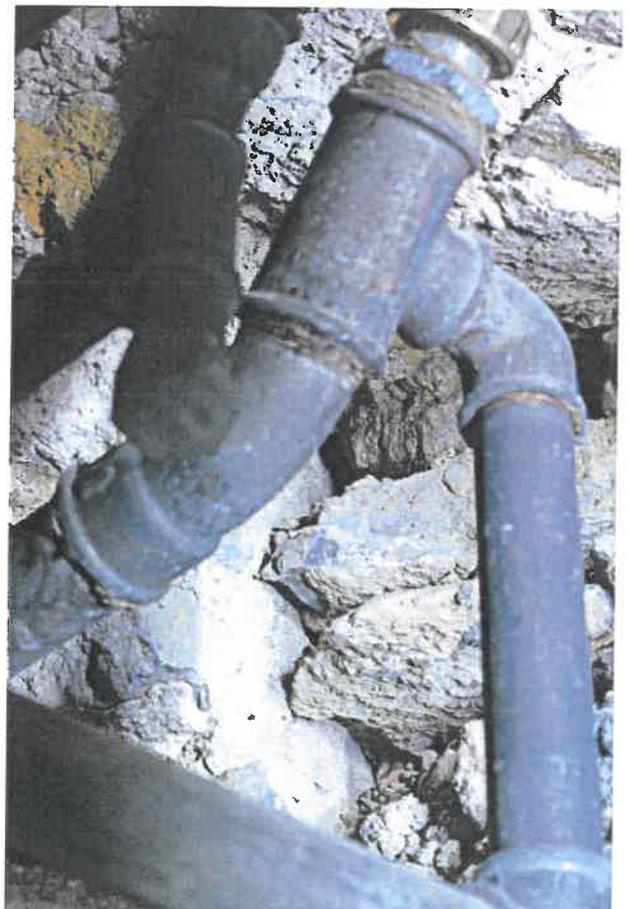
Raum U.7

Die Westwand besteht aus kleinteiligem und wenig lagigem Bruchsteinmauerwerk. Ziegeleinschlüsse sind nur sehr vereinzelt zu beobachten. Die Wand ist senkrecht und mit klarer Flucht ausgeführt, die Oberfläche ist plan. Dies deutet alles auf ein Mauerwerk, das auf Sicht ausgeführt ist. In Anbetracht des westlich anschließenden Gewölbekellers ist dies aber unwahrscheinlich. Tatsächlich wurde bei der Sondage der Südwestecke eine größere Mulde angeschnitten, die mit fester lehmiger Erde gefüllt war. Dies zeigt, dass das Mauerwerk trotz der eher sorgfältigen Ausführung nur ein Fundamentmauerwerk war. Nordwand und Südwand stoßen stumpf gegen die Westwand und sind somit als nachträgliche Ergänzungen erkennbar.

Das jüngere Gewölbe sitzt übergangslos auf der Westwand auf. Hinter dem Gewölbe ist im Bereich eines Wanddurchbruchs etwa 15 cm zurückgesetzt eine aufsteigende Bruchsteinwand zu erkennen (Bild rechts). Sie ist plan ausgefugt und ab ca. 40 cm über dem Kämpfer sind auch graue Pigmente einer Fassung zu beobachten. Die Zeitstellung dieser Wand ist nicht erkennbar.

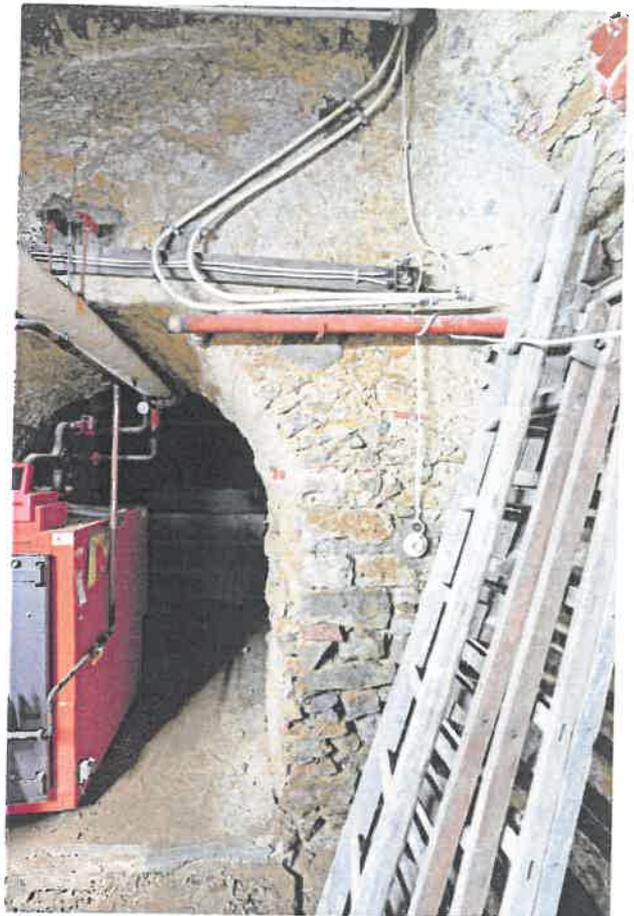
Befund 12:

Die Nordwand besteht aus kleinteiligem und mäßig lagigem Bruchsteinmauerwerk. Ziegeleinschlüsse sind vermehrt zu beobachten, teils in den Verband eingebundene Ziegelsteinbruchstücke, teils plan eingesetzte Biber-schwanzbruchstücke. Die Wand ist senkrecht und mit klarer Flucht ausgeführt, die Oberfläche ist weitgehend plan. Im Sockelbereich ist der Mörtel stark ausgewaschen. Hier zeigt sich, dass keine Mauerwerksschale vorliegt. Vielmehr handelt es sich um eine Beimauerung vor ein einschalig gegen das Erdreich gesetztes Kellermauerwerk. Dies belegt, dass der südliche Keller Raum U.7 nicht gleichzeitig mit dem nördlichen Keller Raum U.6 erbaut wurde, sondern nachträglich an ihn angebaut wurde. In die Nordwand ist eine breite Öffnung eingebrochen, die sich nach Norden konisch verkleinert. Eckverband zur Öffnung hin ist kaum vorhanden. Lediglich das rundbogige Sturzgewölbe des Durchgangs hat beidseitig einen Sturzbogen aus Bruchsteinmauerwerk. Es ist nicht zu erkennen, ob der Durchbruch gleichzeitig mit der Beimauerung erfolgte, oder ob es sich um eine eigene jüngere Baumaßnahme handelt. Das Gewölbe von Raum U.7 stößt stumpf gegen die Nordwand.

Etwa auf Höhe des Durchgangsscheitels sind an der Nordwand (ebenso wie an der Südwand) drei nachträglich ins Mauerwerk eingebrochene Löcher zu beobachten. Möglicherweise handelt es sich um Balkenlöcher für eine zwischenzeitliche Balkendecke. Befund 13 lässt dabei an eine Notsicherung nach dem Brand 1689 denken.

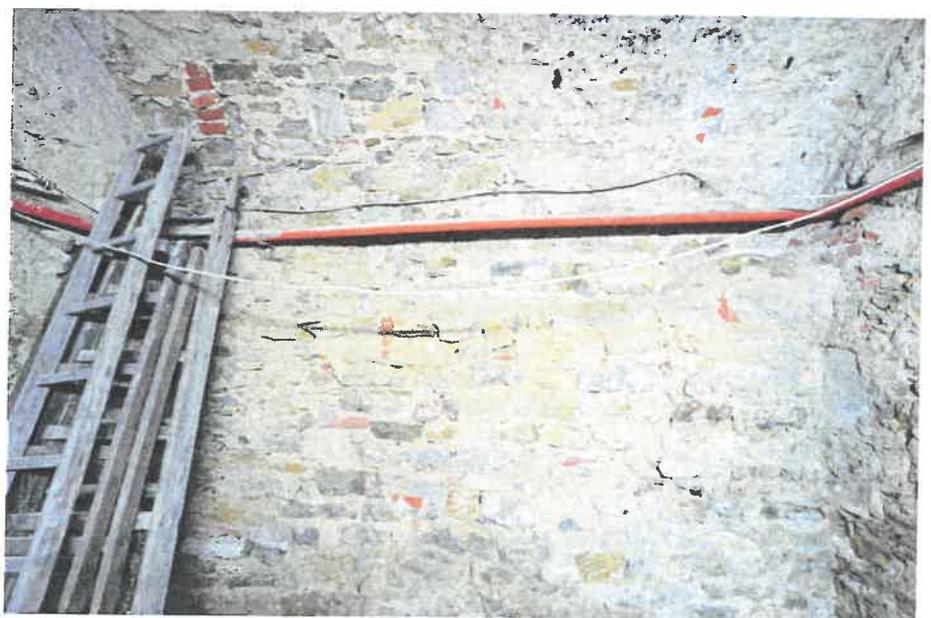
Befund 13:

Die Ostwand besteht aus wenig lagigem Bruchsteinmauerwerk mit zahlreichen Ziegeleinschlüssen. Die Mauer stößt stumpf gegen die Nord- und Südwand. Demnach reichte der Keller U.7 bauzeitlich weiter nach Osten. An der Südostecke verdeckt die Ostmauer teilweise eine doppelte Wandnische in der Südwand. Die Muschelkalkbruchsteine zeigen vermehrt Verfärbungen durch Hitzeinwirkung. Offenbar wurden ausgeglühte Steine in Zweitverwendung verbaut. Der Mörtel zeigt teils große Kalkbrocken und ist sehr weich. Offensichtlich wurde er nur schlampig vermischt. Die Mauerkrone ist sehr unregelmäßig.

Dies alles zeigt, dass diese Mauer wohl in großer Eile errichtet wurde. Es liegt die Vermutung nahe, dass es sich um eine Notsicherungsmaßnahme unmittelbar nach dem Stadtbrand 1689 handelte, um einen provisorischen Zugang zu den Gewölbekellern einzurichten. Bei der Neuerbauung des Hauses 1690(d) wurde

diese Notmauer dann beibehalten und der Raum überwölbt. Das Gewölbe setzt etwa 25 cm zurückgesetzt auf der Ostmauer auf und gleicht die unregelmäßige Mauerkrone aus.

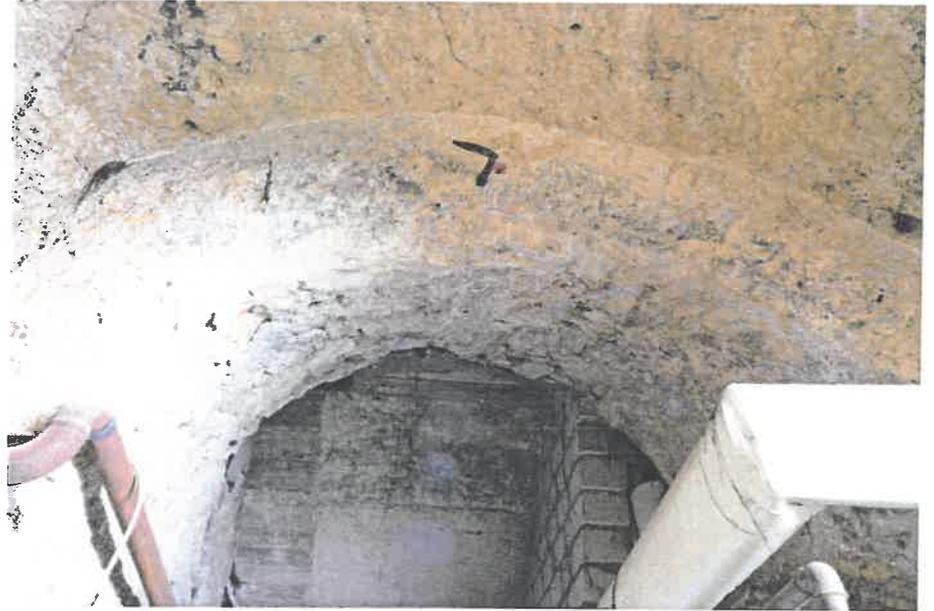
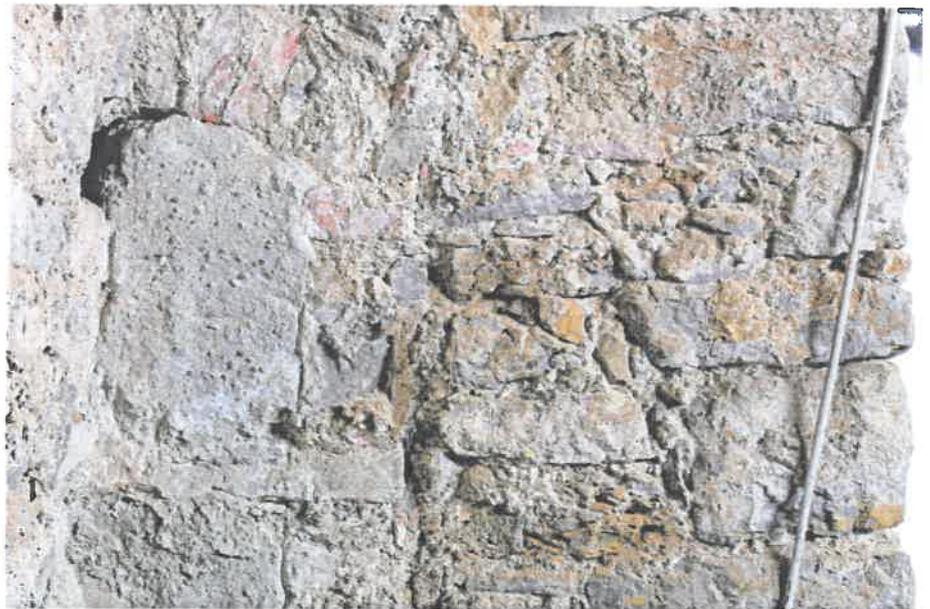
Die Südwand besteht aus kleinteiligem und wenig lagigem Bruchsteinmauerwerk. Zum ehemaligen Kellerabgang Raum U.8 hin besteht allerdings beidseitig ein ausgeprägter Eckverband. Unterhalb des Gewölbes ist die Verfassung des Mauerwerks sehr indifferent. Möglicherweise wurde es nach dem Brand 1689 neu verfügt. Oberhalb des Kämpfers zeigt sich dagegen eine wohl bauzeitliche Mauerwerkspartie im Anschluss an das Gewölbe, die mit einem sehr beständigen Kalkspatzmörtel gemauert und steinspiegelplan beigeputzt wurde. Zum Kellerhalsgewölbe hin bricht diese Beiputzung ab und wird mit dem sehr weichen gelblichen Mörtel des Kellerhalsgewölbes angeböschet und teils auch überputzt. (Bild rechts oben) Zudem ist das Mauerwerk des Kellerhalses unregelmäßiger gemauert und steht an der Südwand etwas vor. Dies zeigt, dass das Kellerhalsgewölbe nachträglich eingebaut wurde. Der Mörtel gleicht dabei dem weichen Mörtel des Gewölbes. Es ist eine Datierung auf den Neubau 1690(d) nahelegend.

In der Südostecke befindet sich eine – teilweise von der Ostwand verdeckte – schmale und hohe Wandnische. Die Nische ist durch eine waagerechte Steinplatte in zwei Hälften unterteilt. Sie wurde im späten 19. oder 20. Jahrhundert mit einem zementhaltigen Mörtel vermauert (Bild rechts unten).

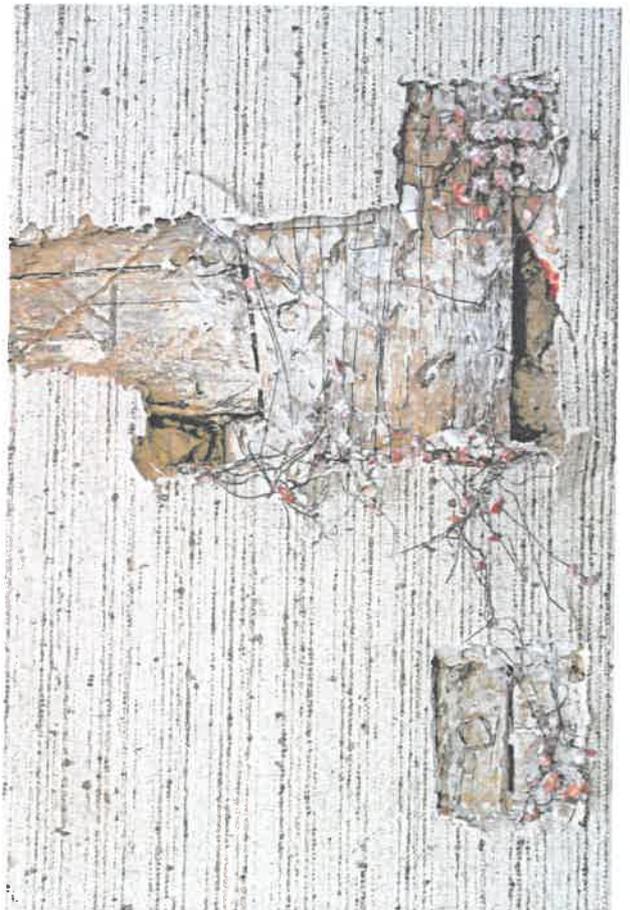
Mit einer Sondage in der Westwand wurde der bauzeitliche Ständer in der Ebene des Querbunds 4 im DG freigelegt. In den Ständer bindet nach Süden ein Kopfriegel mit geradem Versatz ein. Dies deutet auf eine bauzeitliche Tür in diesem Bereich hin. Die gezapfte Verbindung ist mit einem Holznagel gesichert. Der Kopfriegel trägt das Abbundzeichen I//. Demnach ist die Ostseite der Längswand die Bundseite. Dies belegt mit hoher Wahrscheinlichkeit einen Mittellängsflur. Entsprechend konnte an der Ostseite des Ständers kein Kopfriegelzapfloch beobachtet werden. Nach Norden zu wurde etwas tiefer ein mittiger Riegel befundet. Der Riegel ist mit einem Holznagel gesichert und damit als bauzeitlich zu erachten. Demnach handelt es sich bei dem Ständer nicht um einen Bundständer, sondern um einen bauzeitlichen Türständer.

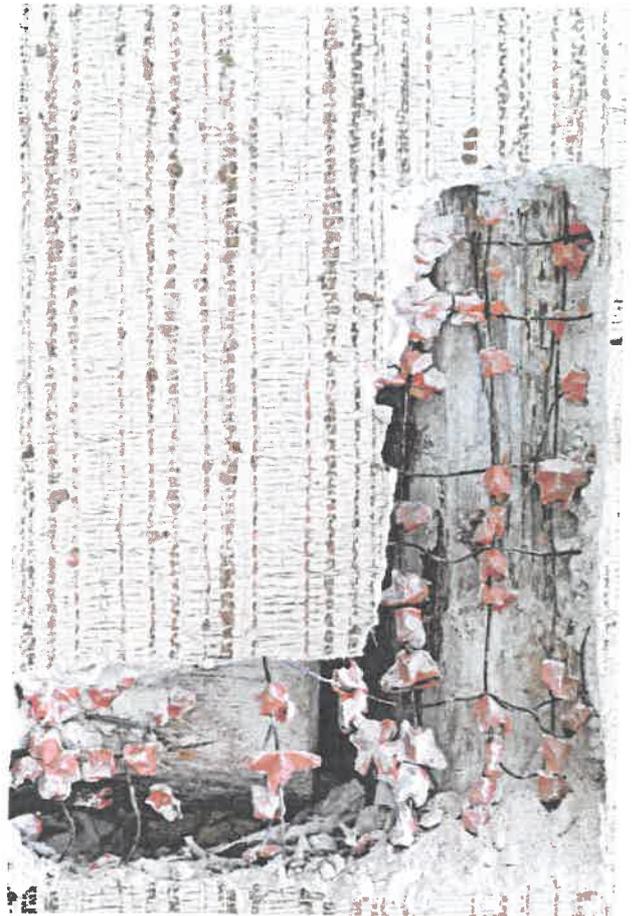
Befund 18:

Etwa 2,5 m nördlich des bauzeitlichen Türständers (Befund 17) wurde in der Westwand ein weiterer Ständer durch Beklopfen eruiert und mit einer Sondage freigelegt. In den Ständer ist der bauzeitliche mittige Riegel eingezapft. Allerdings zeigen Zapfen und Zapfloch keinerlei Patina. Die Zapfverbindung ist auch nicht mit einem Holznagel gesichert. Schließlich ist der Ständer aus Nadelholz auf der Bundseite stark waldkantig, was in signifikantem Widerspruch zu allen anderen befundeten bauzeitlichen Hölzern steht. Zusammen genommen zeigt dies, dass es sich bei dem Ständer um einen jüngeren Umbau handeln muss.

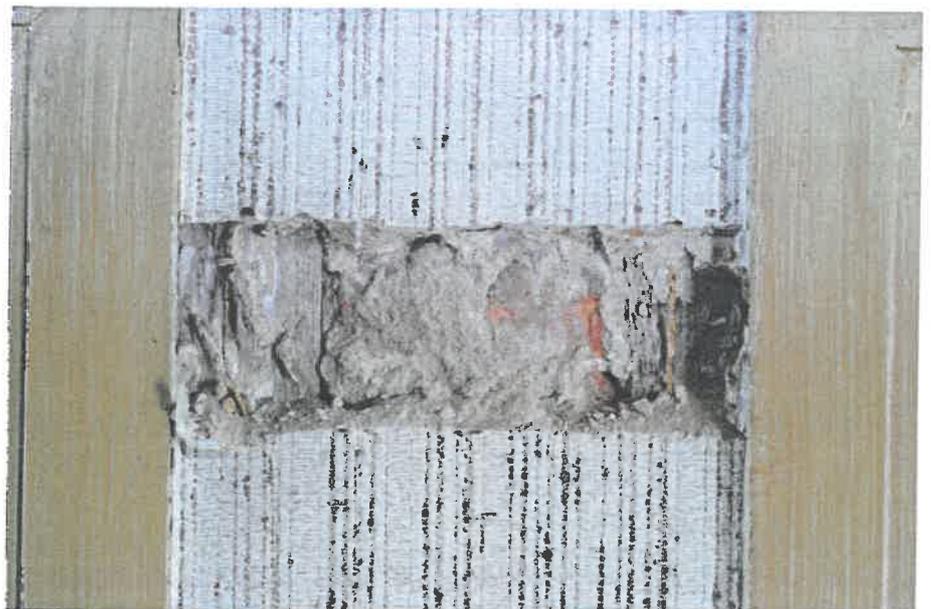
Befund 19:

Die Sondage erfolgte an der vermuteten Position des Bundständers der Querbundwand 4. Statt des Bundständers befinden sich jedoch hier zwei jüngere Türständer und dazwischen eine Ausfachung mit Ziegelsteinen. Es dürfte sich demnach um einen Umbau des 19. Jahrhunderts handeln. Befund 27 zeigt, dass dieser Umbau vor 1881 datiert.

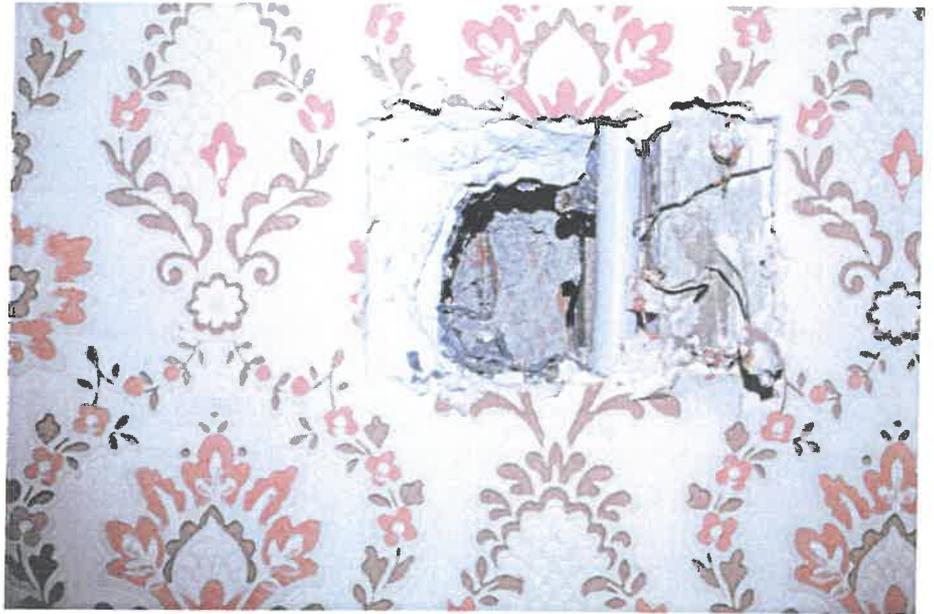
Raum 1.2, Flur

Sondage an der Westwand.
Die Sondage erfolgte an der vermuteten Position des Bundständers der Querbundwand 3. Statt des erwarteten Ständers wurde eine vertikale Diele freigelegt. Auf der Diele befindet sich Ratzdrahtgeflecht mit Ziegellinsen. Hinter der etwa 4 cm starken Diele befindet sich mit 2 cm Abstand der gesuchte Bundständer. Vermutlich hat der Bundständer eine starke Neigung, die mit der Diele ausgeglichen wurde.

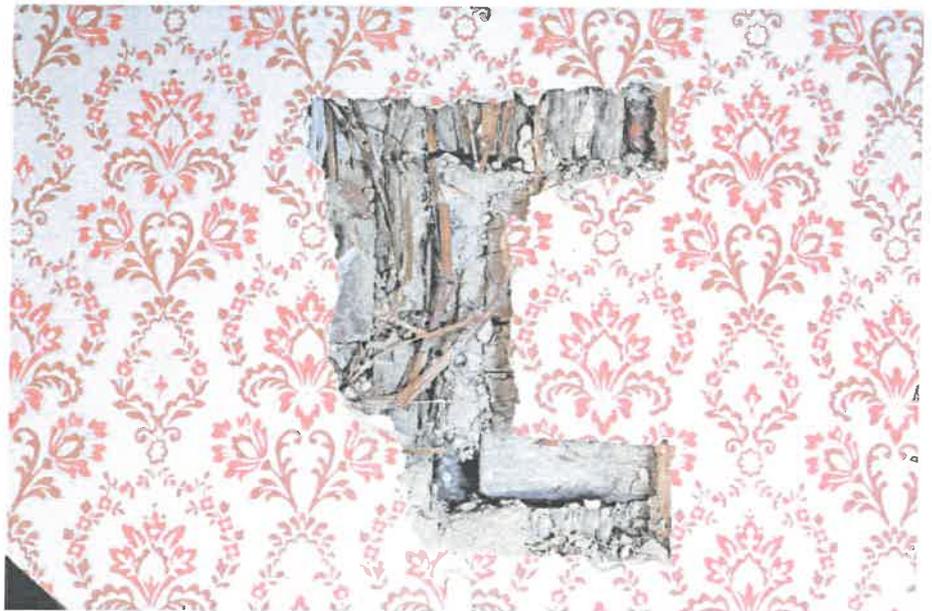
Befund 21:

Bauzeitlicher Bundständer.
Mit einer Sondage in der Ostwand wurde der bauzeitliche eichene Bundständer der Querbundwand 3 freigelegt. Die Oberfläche des Ständers ist sehr unregelmäßig, was ein Hinweis auf eine nachträgliche Abarbeitung sein könnte. Im Bereich des vermuteten Kopfriegels ist eine etwa 10 cm breite und zwanzig cm hohe Ausnehmung. Die Ausnehmung ist ca. 4 cm tief. Es handelt sich wohl um das ehemalige Kopfriegelzapfloch der Längsbundwand nach Süden, das durch die Abarbeitung der Westseite des Ständers freigelegt wurde. Weitere Zapflöcher für Brustriegel oder Mittelriegel der Längsbundwand konnten nicht beobachtet werden und sind möglicherweise durch die Abarbeitung des Ständers vollständig entfernt worden. Nördlich der beschriebenen Ausnehmung ist eine etwas höher sitzende weitere Ausnehmung zu beobachten, die mit Ziegeln ausgemauert ist. Es dürfte sich um das Kopfriegelzapfloch der Querbundwand handeln.

An den bauzeitlichen Bundständer schließt sich nach Süden ein jüngerer Wandaufbau mit Fachwerk und Ziegelausfachung an, der auf einen Umbau im späteren 19. oder frühen 20. Jahrhundert hindeutet.

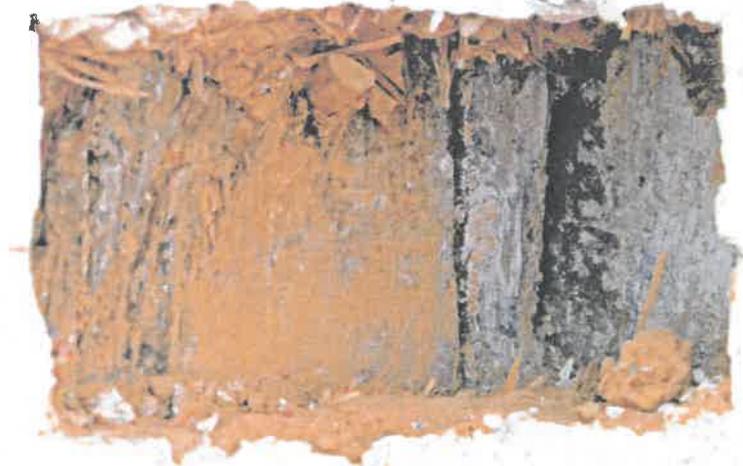
Sondage in der Nordwestecke.
Die Westwand endet mit einem Beiständer vor der Nordwand.
Der Verputz und die graue monochrome Farbfassung der Nordwand laufen hinter dem Beiständer weiter nach Westen. Dies zeigt, dass die Westwand nachträglich eingebaut wurde, vermutlich im Verlauf des 19. Jahrhunderts. Auf dem Beiständer und der Putzanböschung zur Nordwand sind graue, weiße und blaue Fassungsreste zu beobachten. Es handelte sich demnach jeweils um monochrom gefasstes Sichtfachwerk. Über den Beiständer und die anschließende Nordwand zieht eine etwa 2 cm starke Stroh-Lehm-Putzschicht, die mit kleinen Holznägeln mit dem Beiständer verzahnt ist. Über dem Lehmputz folgt noch eine Putzschicht aus industriell gefertigtem Kalkmörtel sowie darauf eine Lage Tapete, jedoch ohne erkennbare Tünchen dazwischen. Es zeigt sich jedenfalls, dass der Lehmputz überraschend jung sein muss und möglicherweise bereits ins 20. Jahrhundert datiert.

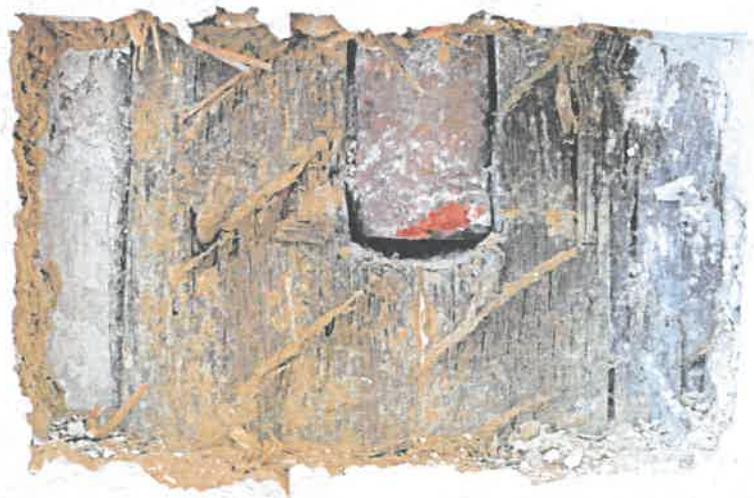
Befund 23:

Bauzeitlicher Bundständer der Nordwand.
Der eichene Bundständer trägt das Wandrähm der Längsbundwand 3. Er hat auf der Südseite ein Zapfloch für einen mittigen Riegel. Demnach wäre dieses Wandfeld der ehemaligen Stube nur einfach verriegelt gewesen. Das könnte ein Indiz für ein Wandfeld mit Andreaskreuz sein, was aber 1690 bereits eher altmodisch gewesen wäre. Über den Bundständer und die anschließende Nordwand zieht eine etwa 2 cm starke egalisierende Stroh-Lehm-Putzschicht, die mit kleinen Holznägeln mit dem Bundständer verzahnt ist.

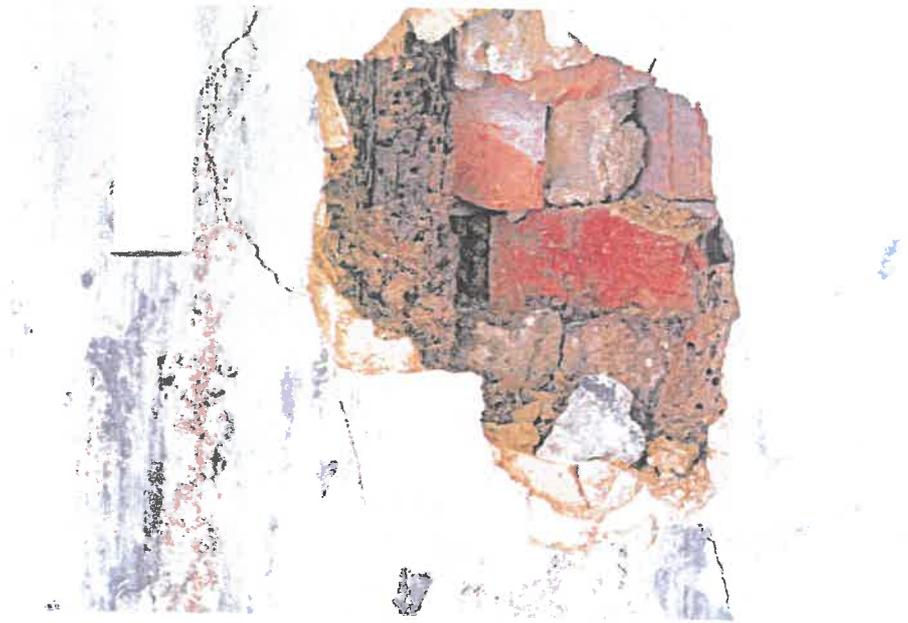
Befund 24:

Der Ständer ist raumseitig leicht gefast. Er ist durch Wassereintritt stark geschädigt, große Fehlstellen sind mit Ziegeln ausgemauert. Im Anschluss an den Ständer konnte an der Ostwand der Putzanschluss mit einer balkenverbreiternden Graufassung mit schwarzem Randstrich beobachtet werden. Es dürfte sich um die bauzeitliche Raumfassung von 1690(d) handeln.

Über den Eckständer und die anschließende Ost- und Nordwand zieht eine etwa 2 cm starke egalierende Stroh-Lehm-Putzschicht, die mit kleinen Holznägeln mit dem Bundständer verzahnt ist.

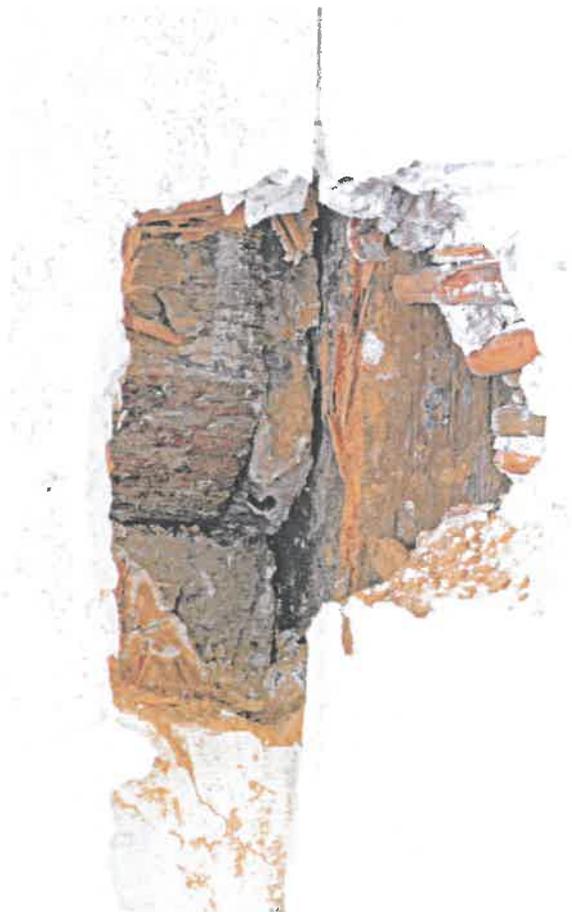
Befund 25:

Über die anschließende Ostwand zieht eine etwa 2 cm starke egalierende Stroh-Lehm-Putzschicht. Die Lehm-schicht stößt unmittelbar an die Südwand an, ist demnach also eindeutig jünger.

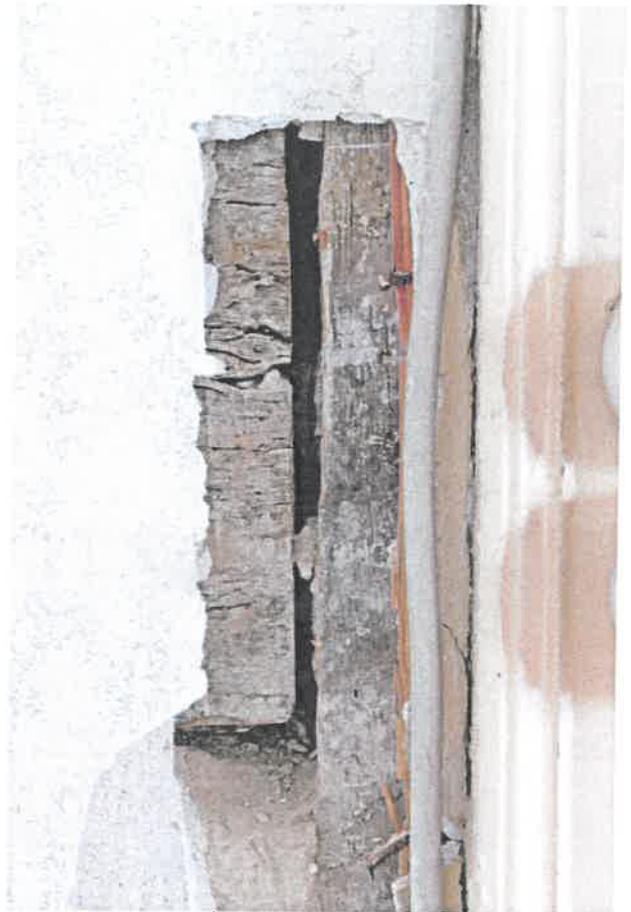
Befund 26:

Im Anschluss an das Türfutter wurde eine Sondage angelegt. Dabei wurde ein mittiger Wandriegel mit handbehauener Oberfläche freigelegt. Er endet mit einer unpräzise gesägten Kante. Hier wurde nachträglich ein Zapfen angearbeitet. Der Riegel ist in einen jüngeren Türständer mit gesägter Oberfläche gezapft. Auf der Wand befindet sich kein Lehmputz. Der Riegel korrespondiert mit dem Zapfloch von Befund 23. Demnach verlief hier die ehemalige Ostwand der Stube.

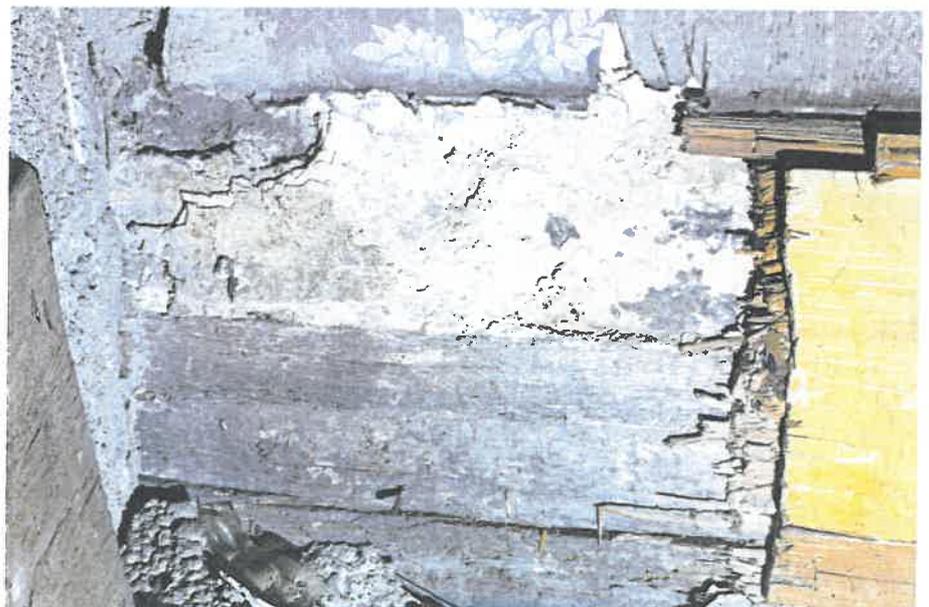
Im nördlichen Bereich der Ostwand liegt die bauzeitliche Schwelle frei. Auf der Schwelle und dem angrenzenden Putz ist eine balkenverbreitende Graufassung mit schwarzem Randstrich zu beobachten. Es dürfte sich um die bauzeitliche Raumfassung von 1690(d) handeln. Darüber befinden sich mehrere verschmutzte Weißfassungen und eine monochrome Rotfassung. Solche Rotfassungen finden sich sehr häufig in Küchen.

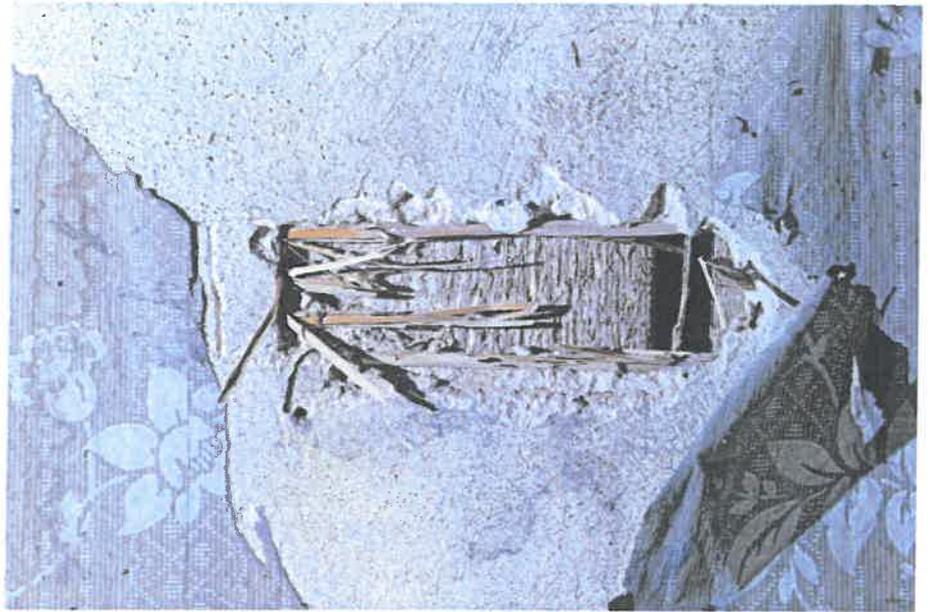
Befund 29:

Im südlichen Teil der Ostwand wurde eine weitere Sondage angelegt. Hier befindet sich eine verputzte Bretterschulung auf der Ostwand. Daher konnte der bauzeitliche Bundständer bzw. der bauzeitliche Eckständer der Südostecke nicht ermittelt werden. Da die Ostwand gleichzeitig auch die Westwand des bewohnten Nachbargebäudes ist waren nur weitgehend erschütterungsfreie Sondagen möglich.

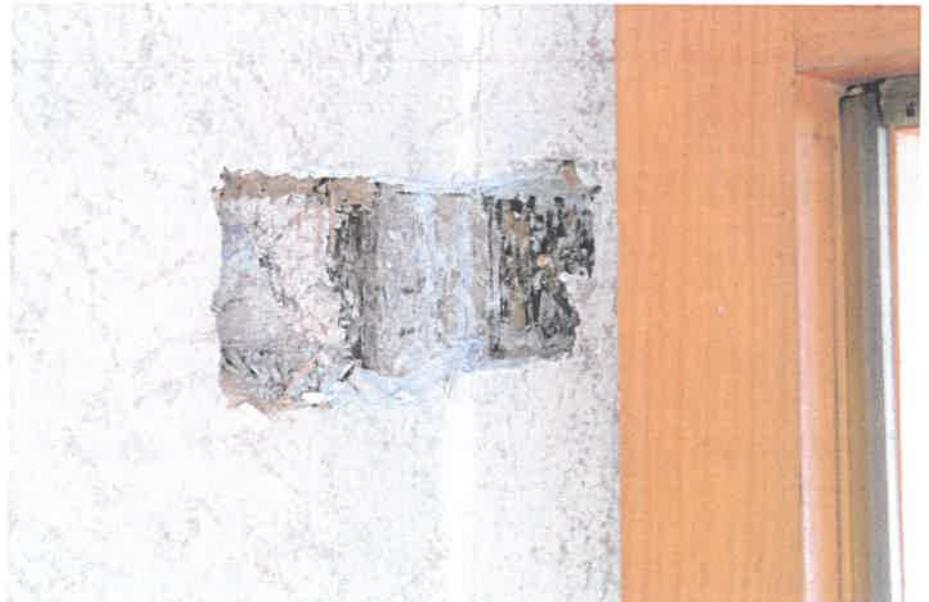
Raum 1.10

Bauzeitlicher Eckständer der Südostecke.
Der Ständer ist raumseitig nachträglich auf Wandstärke zurückgearbeitet.
An den Eckständer schließt nach Norden eine Ausfachung aus Muschelkalkbruchsteinen an. Sie ist mit einem Kalkputz überputzt.
Darüber verläuft eine etwa 2 cm starke egalisierende Stroh-Lehm-Putzschicht, die an den Eckständer anstößt. Nach Westen zur Tür hin befindet sich ein Wandaufbau der Bauphase 1971.

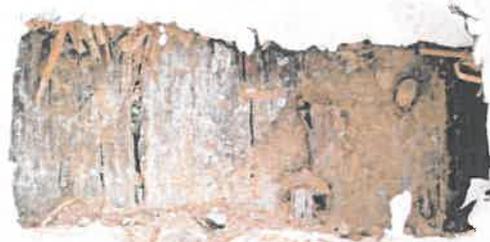
Befund 32:

Über den Eckständer und die anschließende Süd- und Westwand zieht eine etwa 2 cm starke egalierende Stroh-Lehm-Putzschicht, die mit kleinen Holznägeln mit dem Bundständer verzahnt ist.

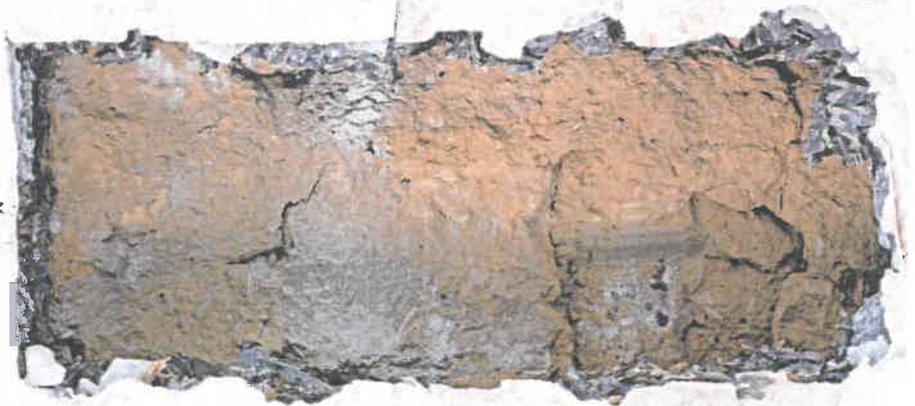
Befund 33:

Die Lage der 1971 abgebrochenen ehemaligen Nordwand ist im Riemenparkett des Fußbodens noch ablesbar. Daher wurde der Wandanschluss der ehemaligen Nordwand an die Westwand sondiert. Hier erschien unter einer Heraklithplatte kein bauzeitlicher Bundständer, sondern eine massive Ausfachung mit einem unglätteten Lehmputz darauf. Dies gleicht dem Befund 36 in Raum Nr. 1.13. Offenbar war die 1971 abgebrochene Nordwand keine bauzeitliche Wand.

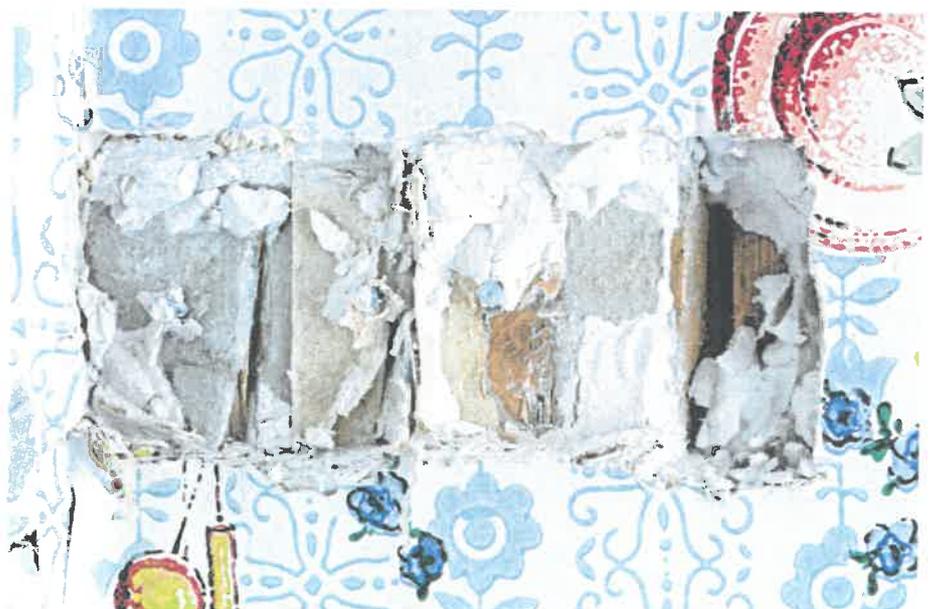
Raum 1.12

Eine Sondage zeigt den Aufbau der Südwand. Es handelt sich um eine Kantholzkonstruktion mit Wandfüllungen aus Styropor und Rigipsplattenbeplankung. Bau-phase 1971.

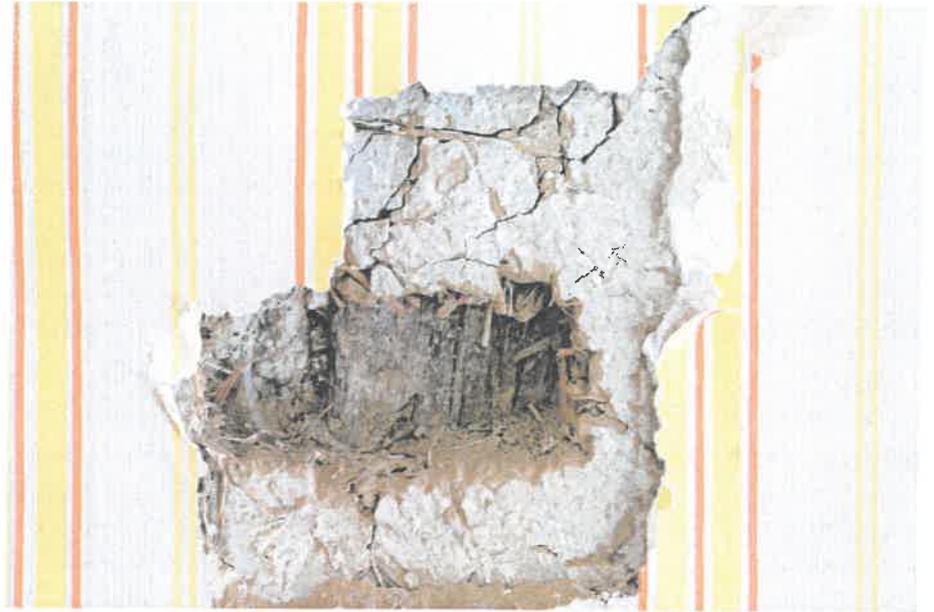
Raum 1.13

Bundständer in der Südwand.
Der eichene bauzeitliche Ständer trägt einen Längsunterzug, der sich bis zur Nordwand von Raum 1.14 fortsetzt. Dies entspricht der Größe der bauzeitlichen Stube. Über den Bundständer und die anschließende Südwand zieht eine etwa 2 cm starke egalisierende Stroh-Lehm-Puttschicht, die mit kleinen Holznägeln mit dem Bundständer verzahnt ist.

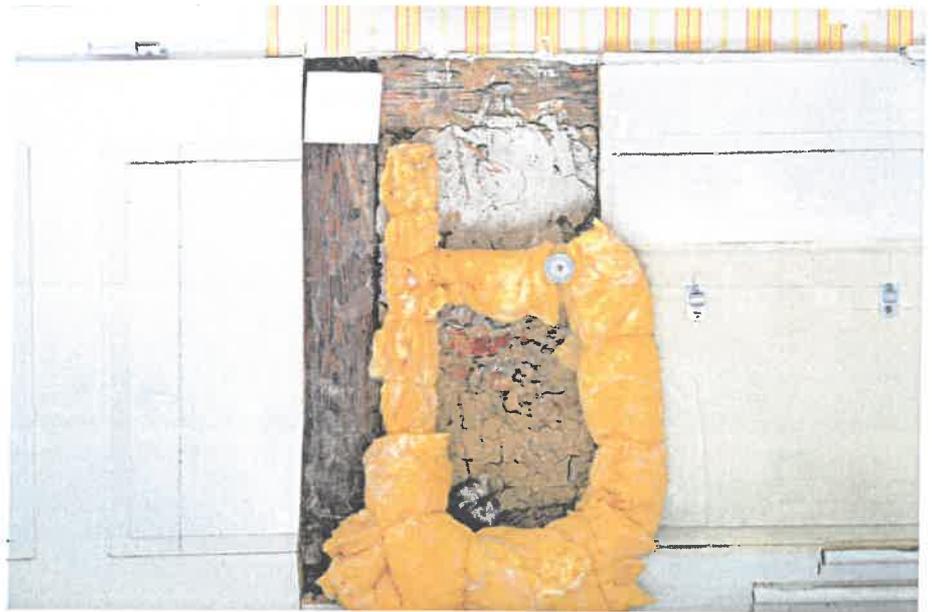
Befund 36:

Der Raum hat rundum eine 43 cm hohe kassettierte Lambris. Lediglich an der Westseite reicht die Lambris bis zur Fensterbrüstung. Hier befindet sich eine junge Fehlstelle in der Lambris. Es zeigt sich dahinter der Wandaufbau mit Fensterständer und Brustriegel aus Nadelholz. Die Gefache sind mit Ziegeln ausgemauert und mit einem ungeglätteten Lehmputz überzogen. Es handelt sich demnach um einen jüngeren Wandaufbau vermutlich des späten 19. oder frühen 20. Jahrhunderts. Oberhalb der Lambris findet sich wieder die egalisierende Stroh-Lehm-Puttschicht wie in Befund 35.

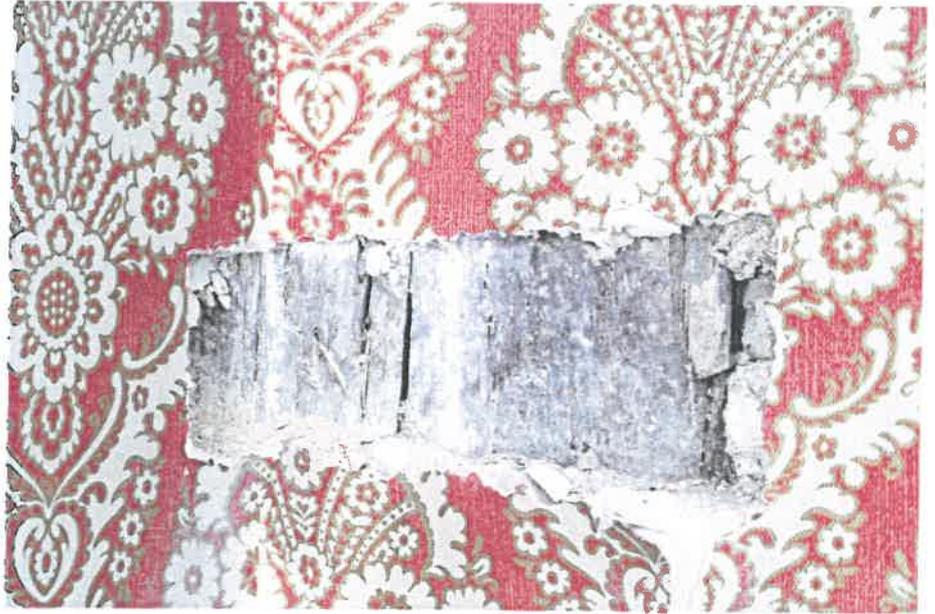
Raum 1.14

Über den Eckständer und die anschließende Süd- und Westwand zieht eine etwa 2 cm starke egalierende Stroh-Lehm-Putzschicht, die mit kleinen Holznägeln mit dem Bundständer verzahnt ist.
