Sanierungsmaßnahme „Weißhofer Straße 2“ Bauhistorische Untersuchung

Wohn- und Geschäftshaus

Weißhofer Straße 2

Bauhistorische Untersuchung

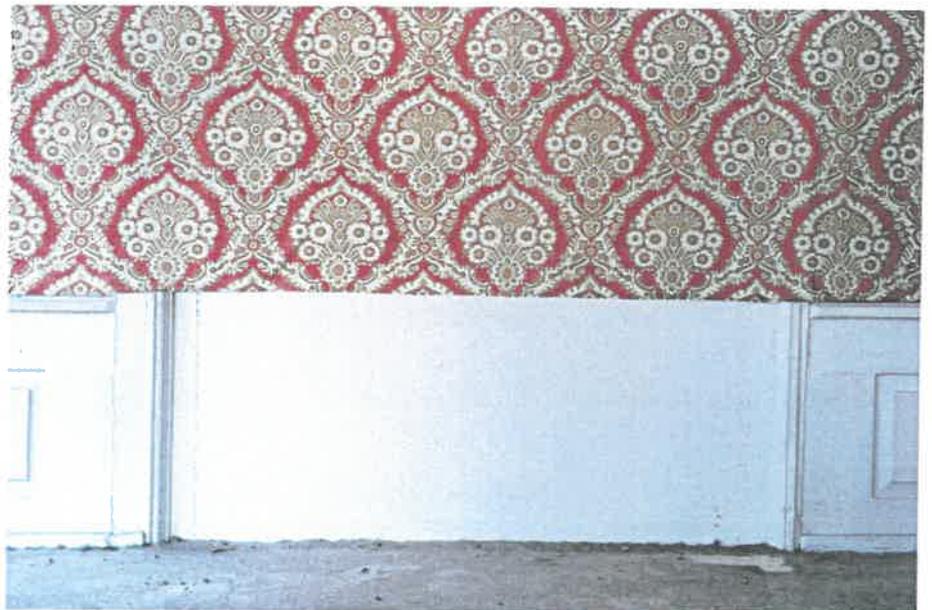
Befund 38:

Die Süd- und die Ostwand sind mit einer 43 cm hohen Lambris wie in Raum 1.13 ausgestattet. An der Ostwand ist die Lambris jedoch mittig unterbrochen. Zwei auf Höhe der Lambris abgesägte Blendrahmen belegen hier eine zwischenzeitlich verschlossene Türöffnung.

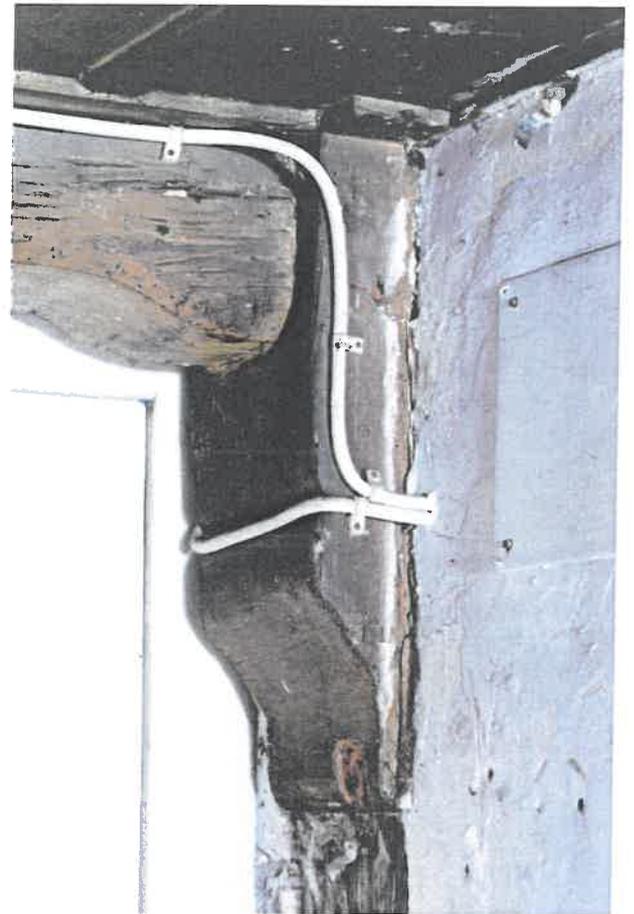
Befund 40:
Stehender Stuhlständer mit Ständerschale am Bund 3.
Die Ständerschale ist raumseitig profiliert. Der Spannriegel ist im Flurbereich vermutlich bereit bauzeitlich unterseitig zurückgearbeitet.

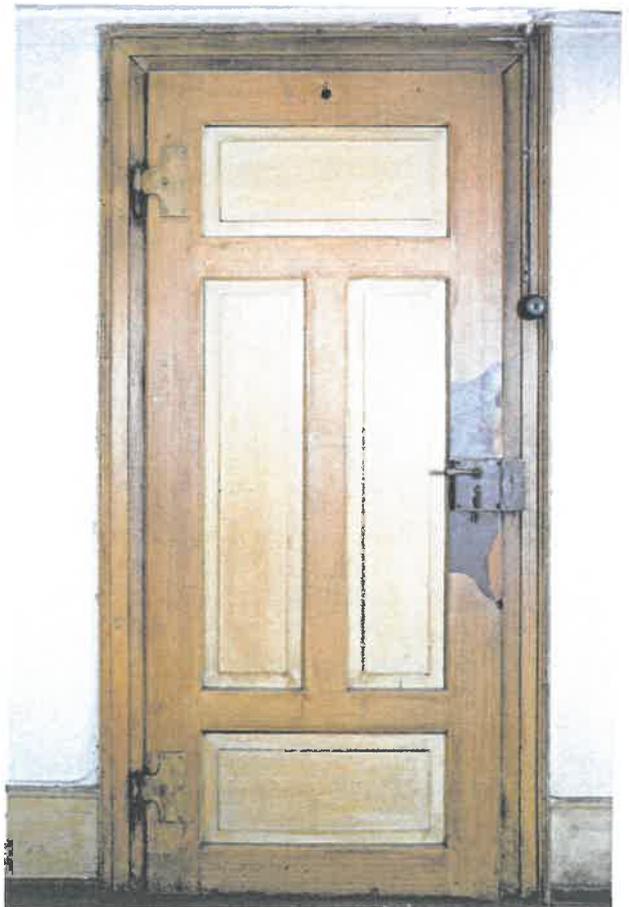
Befund 42:
Zimmertür.
Kassettierte Tür mit aufgemalter Holzmaserung und Beschlägen des späten 19. Jahrhunderts. Gleichartige Türen finden sich noch mehrfach im OG und 1.DG. Nach Aussage der Archivalien wurde die Dachwohnung zwischen 1860 und 1881 eingebaut.

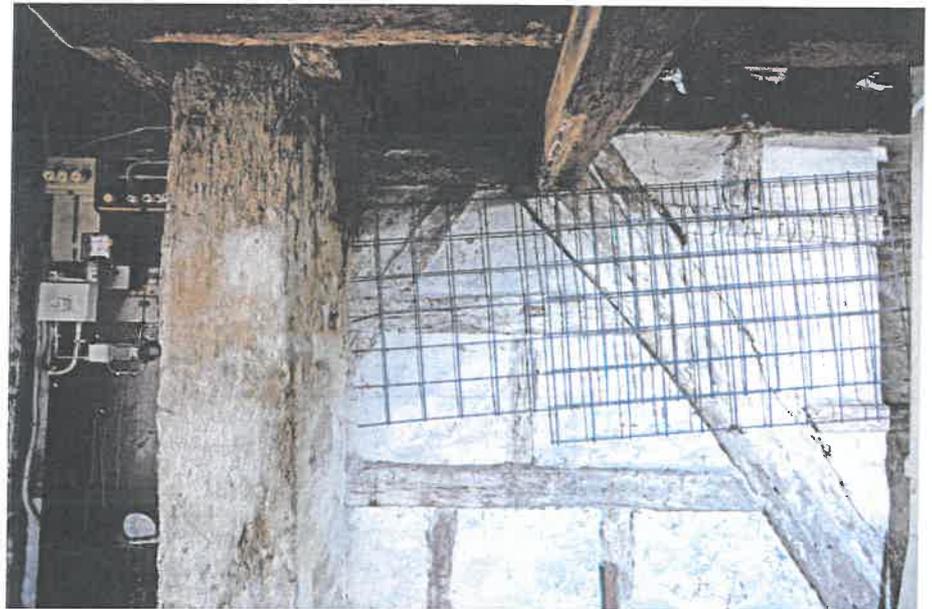
Bauzeitliche Fachwerkwand zwischen dem Stuhlständer und der Stuhlstrebe des Querbunds 3. Der Bereich östlich der Stuhlstrebe wurde beim Anbau des Nachbarhauses Weißhofer Straße 4 1710(i) ergänzt.
