## **Artenschutzrechtliche Relevanzprüfung**

**zur Änderung des B-Planes  
„Am Tunnel“ 1. Änderung,  
Bretten-Kernstadt**

**Stand 20.08.2021,  
ergänzte Fassung 6.09.2021**

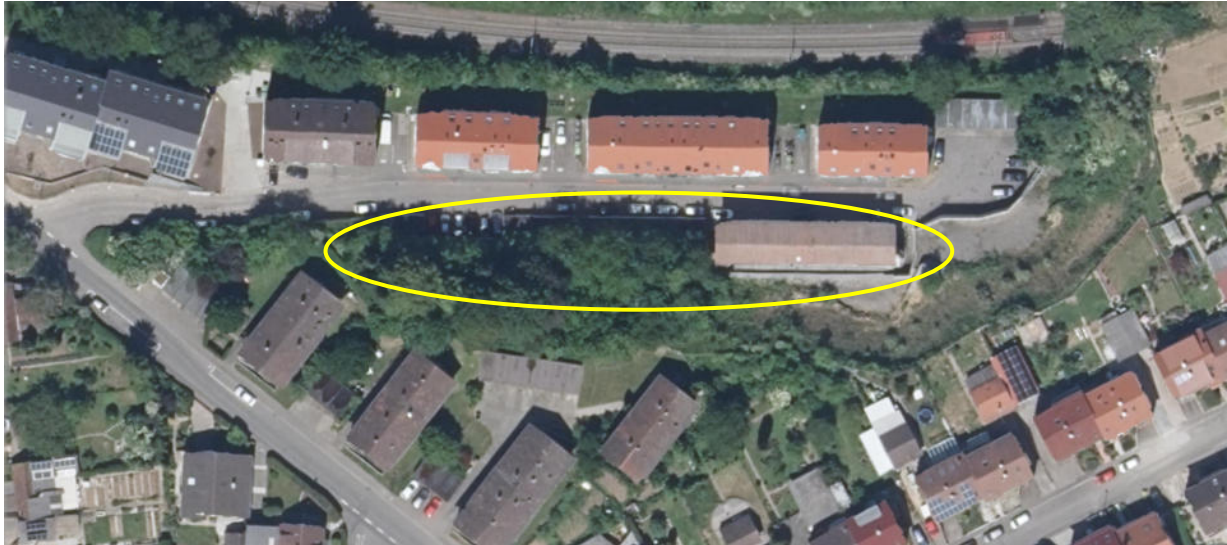
Abb. 1: Ungefähre Lage des Plangebietes südlich der Kleiststraße innerhalb des Bebauungsplans „Am Tunnel“, 1. Änderung.

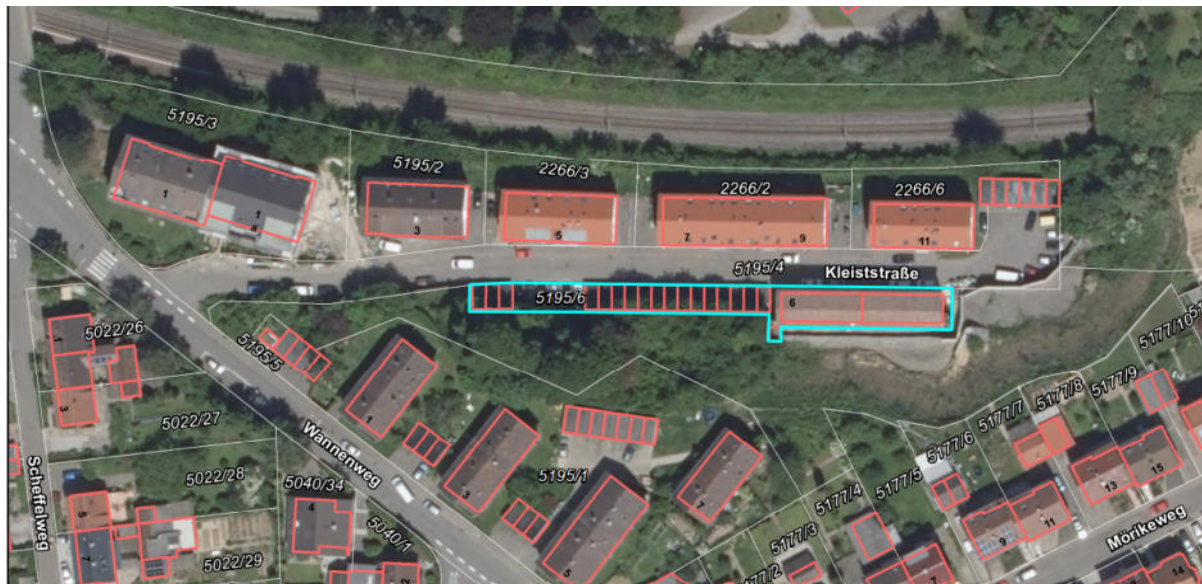
Abb. 3: Darstellung des derzeitigen Bereichs mit Garagen, Stellplätzen und dem Wohngebäude Nr. 6 (türkise Umrandung) südlich der Kleiststraße.

Das Plangebiet hat eine Größe von ca. 0,52 ha und umfasst die Flurstücke 5195 (Hang), 5195/4 (Straße), 5195/6 (Garagen und leerstehendes Wohngebäude). Siehe dazu Abb. 3 und Abgrenzungsplan im Anhang.

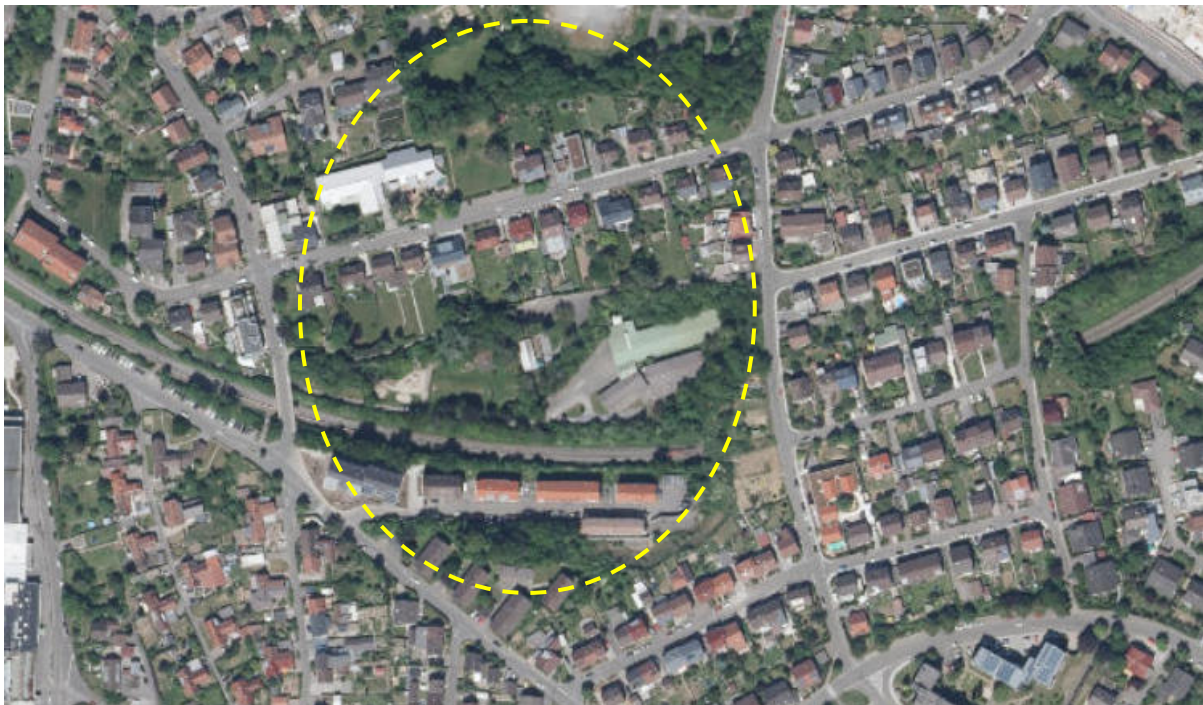
**Abb. 4:** Blick auf die südlich gelegenen Gehölze des Plangebietes die im Zusammenhang mit anderen nördlich vorhandenen Gehölzbeständen in ihrer Bedeutung zu sehen sind.

Umgeben wird die Planfläche von Wohngebäuden und Straßen. Ein Blick auf das nachfolgende Luftbild zeigt eine eher grüne Insellage, die im Zusammenhang mit den Gehölzen des Naturfreundehauses nördlich der Bahnlinie und den Gehölzen am Husarenbaum zu sehen ist.

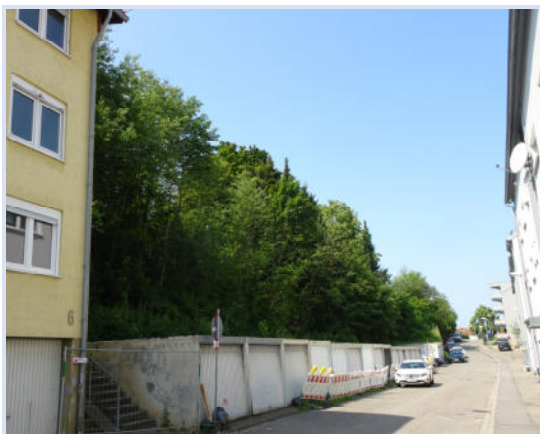
**Foto 1:** Blick auf die Garagen am südwestlichen Hang mit Gehölzen entlang der Kleiststraße.

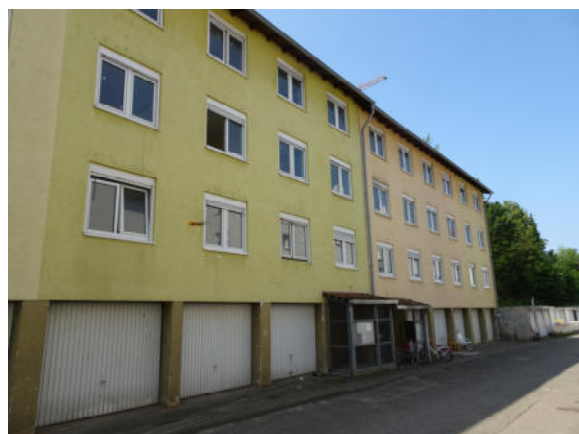
**Foto 2:** Das Wohngebäude Nr. 6 südlich der Kleiststraße mit Garagen im Erdgeschoss.

Das ältere leerstehende Gebäude in der Ebene der Kleiststraße könnte mit seinem sehr niedrigen Dachboden potentiell ein Lebensraum für Fledermäuse darstellen. Unter dem Dachvorsprung oder an den Giebelseiten befinden sich keine sichtbaren Spalten zum Dachboden. Die am Giebel angebrachten Verkleidungsplatten haben einen Abstand zur Hauswand, die am unteren Ende mit einem Metallgitter verschlossen sind. Der Dachvorsprung ist mit einer Holzverkleidung ohne Ritzen und Spalten abgedeckt. Am Gebäude befinden sich keine Öffnungen oder Nischen, die für gebäudebrütende Vogelarten zum Nisten genutzt werden könnten.

Da der sehr niedrige nicht nutzbare Dachboden des Wohngebäudes keinen Zugang hat, wurde über abgenommene Dachziegel von außen, d.h. über eine Leiter vom obersten „Balkongang“ aus und eine angelegte Öffnung im Dachvorsprung, ein Einblick verschafft und so nach Hinweisen auf eine Anwesenheit von Fledermäusen gesucht. Der Dachboden ist komplett dunkel. Auch konnten keine Lichteinfälle durch defekte Dachziegel oder Lücken gesehen werden. Fledermauskot wurde in den einsehbaren Bereichen nicht vorgefunden. Desweiteren wurde auf der verkleideten Giebelwestseite der Erdboden bzw. der Treppenaufgang nach Fledermauskot abgesucht. Es war kein Kot vorhanden.

- ✚ **Abriss des Wohngebäudes Kleiststraße Nr. 6 im Winterhalbjahr**  
Der Abriss des Wohngebäudes ist ab November bis Ende Februar (Winterhalbjahr) durchzuführen. So kann sichergestellt werden, dass sich zwischenzeitlich keine Fledermäuse im oder am Gebäude aufhalten. Bei anderweitigen Terminen ist eine nochmalige vorherige Gebäude-, bzw. Dachbodenprüfung notwendig!

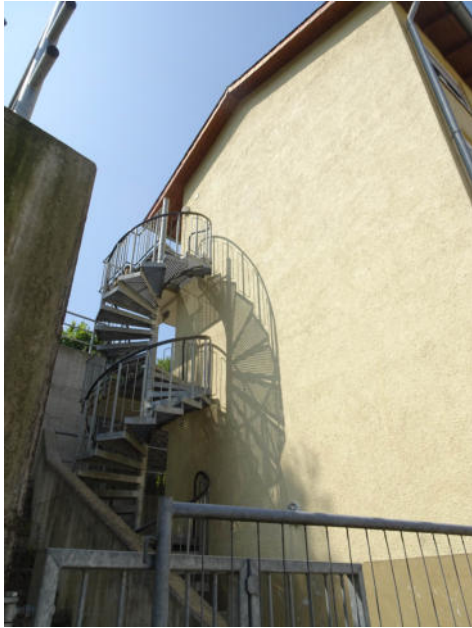
Foto 3: Blick auf die seitliche Fluchttreppe und links die hohe Betonstützmauer.

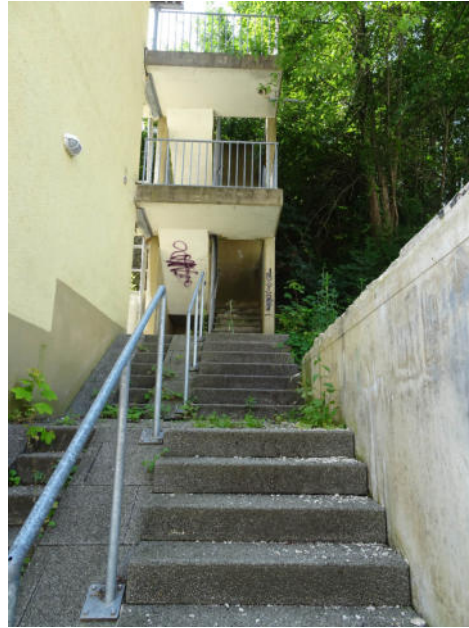
Foto 4: Der seitliche Treppenaufgang zu den jeweiligen Etageeingängen auf der Rückseite des Gebäudes.

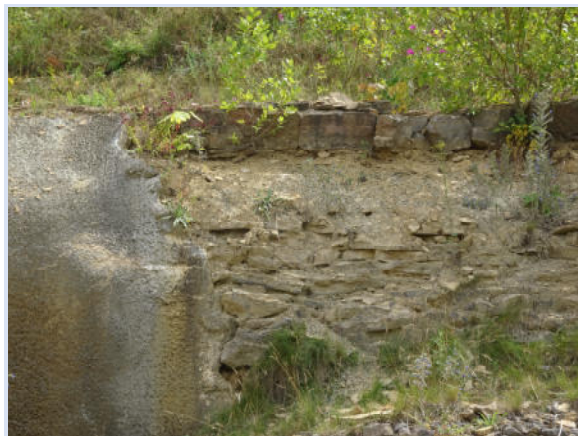
Foto 5: Steilere offene Muschelkalkwände wurden zum Bau des Gebäudes mit Beton „gesichert“.

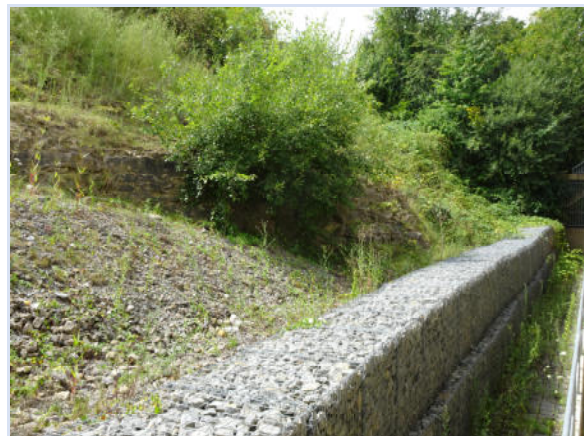
Foto 6: Blick auf die Gabionen Abgrenzung des Hanges im Süden des Gebäudes, mit Felsenbänder und kleiner Gesteinshalde direkt dahinter.

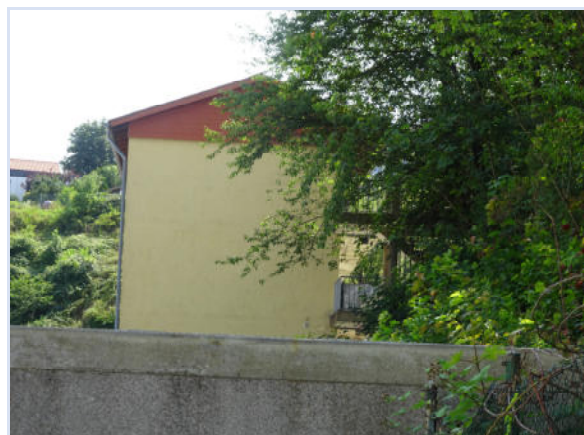
Foto 8: Blick von den Stellplätzen über die Garagen zum Wohngebäude Nr. 6.

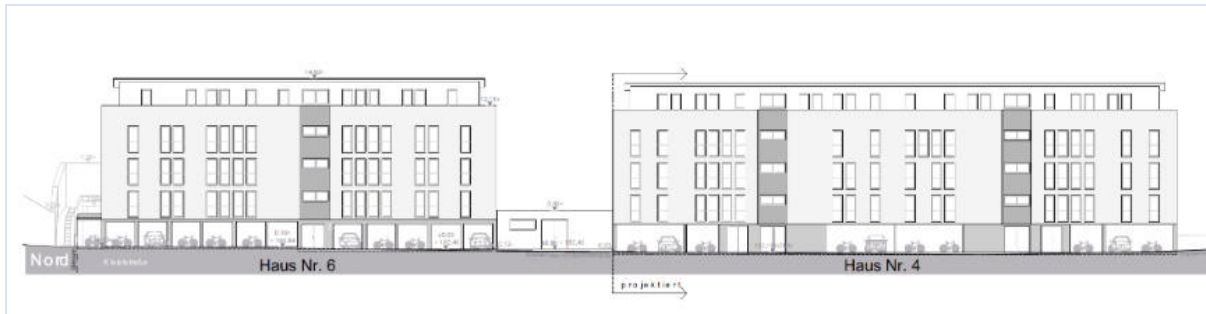
Abb. 5: Ansicht der geplanten Wohngebäude an der südlichen Kleiststraße (Darstellung Becker & Haag Architekten/ Bretten).

Das Bestandsgebäude Kleiststraße 6 sowie die Garagenreihe sollen zurückgebaut werden, um zum einen auf den Grundriss des alten Gebäudes ein neues Gebäude mit 8 Wohneinheiten und zum anderen im Bereich der Garagen in gleicher Höhe und Breite wie Planung Haus Nr. 6 ein weiteres Gebäude mit 14 Wohneinheiten zu erstellen (s. Abb. 5). Um das Gebäude Nr. 4 umsetzen zu können wird in den angrenzenden Hang mit Gehölzen eingegriffen und ca. 5 m abgetragen. Die Sicherung des Hanges soll auch hier über die Aufstellung von Gabionen erfolgen.

Die zentrale Versorgung der Gebäude ist über einen eingeschossigen Technikraum zwischen den beiden Gebäuden vorgesehen. Die Firsthöhe entspricht den vorhandenen Gebäuden auf der Nordseite der Kleiststraße.
