## Stadt Bretten-Kernstadt

## Artenschutzrechtliche Relevanzprüfung

zum Bebauungsplan  
„Östlicher Promenadenweg“

Stand 1.08.2021  
ergänzte Fassung 6.09.2021

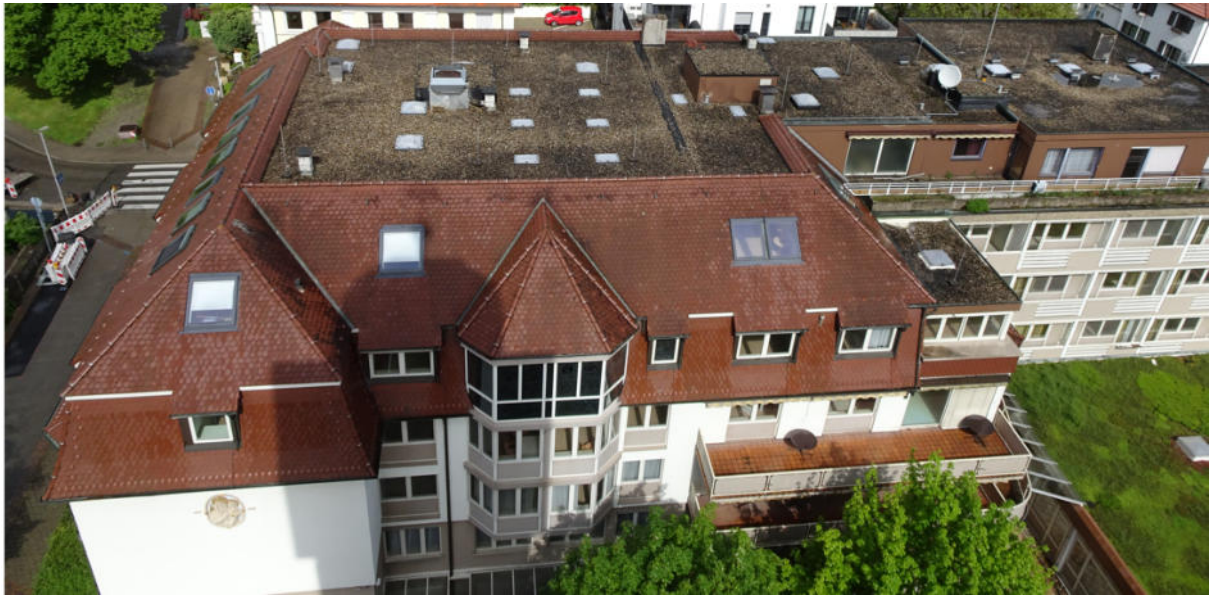
Abb. 1: Blick auf das Plangebiet mit dem Gebäude des ehemaligen Altenheims St. Laurentius vom Kirchturm aus gesehen. Das Gebäude hat zwei unterschiedliche Bauformen. Rechts vorn ist die niedrigere Flachdach-Tagesstätte zu sehen.

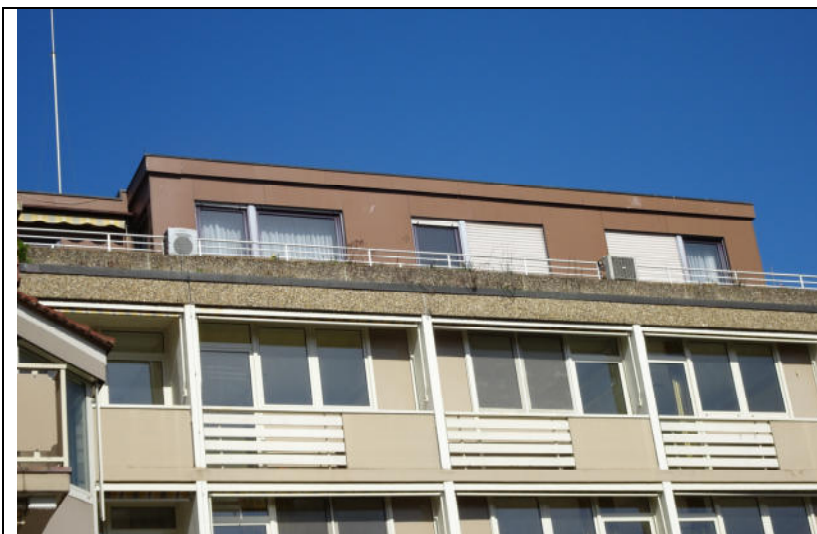
**Foto 6: Blick auf den nördlichen Teil des Altenheims vom Kirchenvorplatz aus gesehen.**

Das Plangebiet ist relativ klein und von einem unterschiedlich gestalteten Gebäude bis auf einem schmalen Grünstreifen überbaut und damit anthropogen überprägt. Am Gebäude befinden sich Nischen und Ecken, die für gebäudebrütende siedlungstypische Vögel Nistmöglichkeiten bieten. Der nördliche Gebäudeteil weist als Dachabschluss eine Attika auf, die für Fledermäuse einen durchaus häufigen Quartiertyp darstellt (s. Foto 6).

Die Attika am Altenheim stellt kein aktiv genutztes Fledermausquartier dar, deshalb besteht keine rechtliche Verpflichtung einer Ersatzmaßnahme. Es wird jedoch empfohlen, soweit eine Attika am neuen Gebäude vorgesehen ist, sie mit einem Überstand (mindestens ca. 2 cm) fledermausgerecht auszuführen und nicht zu vergittern.

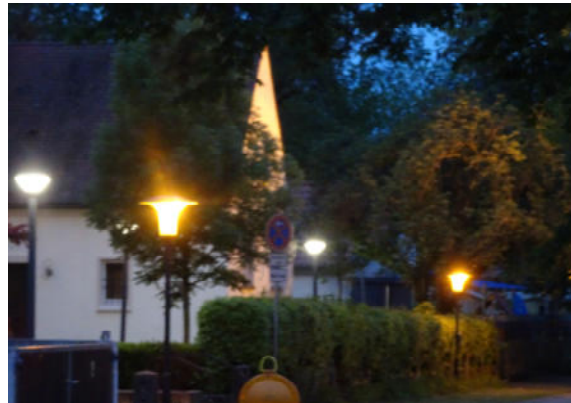
Foto 7 links: Der Promenadenweg mit Blick auf die beleuchtete Kirche und Weglaternen mit warmen Leuchtmittelfarben.  
Foto 8 unten: Blick auf die farblich unterschiedlichen Leuchtmittel auf dem Kirchengelände und am Promenadenweg.

✚ **Erhalt der warmfarbenen LED-Leuchtmitteln am Promenadenweg**

Die vorhandenen warmfarbenen LED-Leuchtmittel (niedrige Farbtemperatur) sind entlang des Promenadenweges zu erhalten.

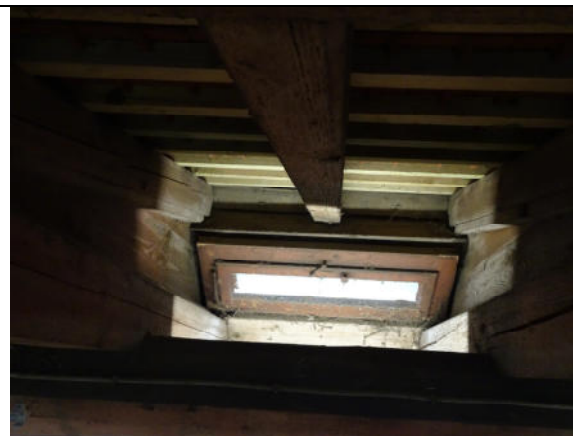
Foto 10: Die kleinen verschlossenen Fenster der Dachgauben, die etwas Licht in den Dachstuhl bringen. Nur hier befinden sich Spinnennetze.

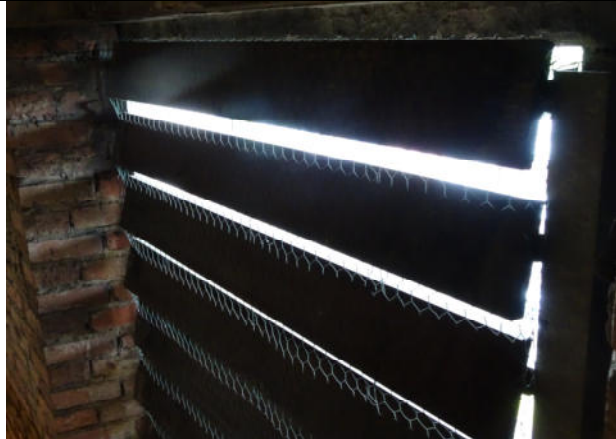
Der Kirchturm hat über seine schmalen Fenster (verglast) und darüber liegenden größeren Öffnungen mit dahinter liegenden Uhren (verschlossen durch sehr feinmaschigen Draht s. Foto 11) keinen Zugang. Erst der kleinere Raum in der Mitte des Turmbalkons weist einen Zugang zwischen den Raumwänden und der Decke des darüberliegenden Zwiebelturms auf (s. Foto 12) und bietet potentiell Fledermäusen einen Zugang zu den einzelnen Etagen des Kirchturms. Der abgeschlossene Zwiebelturm ist davon nicht betroffen. Er konnte aufgrund der dortigen Hochfrequenzanlage nicht betreten, bzw. untersucht werden.

Foto 11: Die Öffnungen hinter den Uhren sind mit feinmaschigem Draht verschlossen worden.

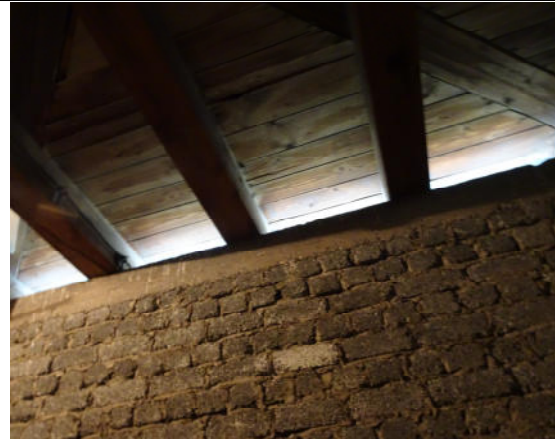
Foto 12: Licht fällt vom Turmbalkon in den mittig liegenden kleinen Raum unterhalb der Decke des Zwiebelturms.

Auf den 4 Etagen wurden nur insgesamt 3 ältere Fledermauspellets am Rande von zwei Etagen gefunden. Es handelt sich dabei nicht um Kot des Graues Langohrs (*Plecotus austriacus*), d.h. die im AGF (Arbeitsgemeinschaft Fledermausschutz) aufgeführten Nachweise von *Plecotus*-Kot aus den Jahren 1995 und 1996 konnten aktuell nicht mehr bestätigt werden. Weitere Hinweise auf Fledermäuse gab es im Kirchturm nicht.

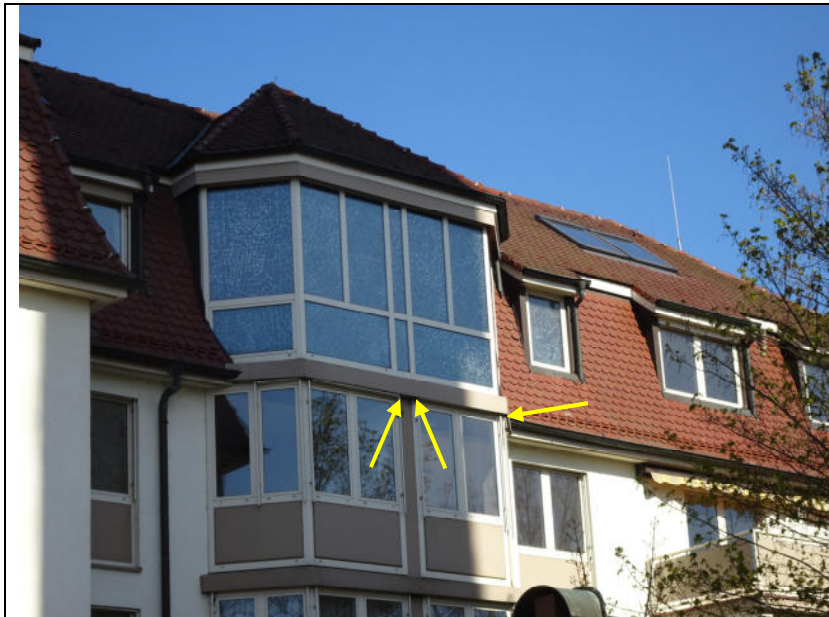
Innerhalb des **Plangebietes** wurden an dem Gebäude und den zwei Ahorn-Bäumen **3 Vogelarten** beobachtet. Es handelt sich um den **Haussperling** (*Passer domesticus*) der als Koloniebrüter am Gebäude des Altenheims seine Nester hat und um ein **Stieglitz-Paar** (*Carduelis carduelis*), das einmal bei der Nahrungssuche auf den Ahorn-Bäumen beobachtet wurde. Ein **Hausrotschwanz** (*Phrenicurus ochruros*) wurde zweimal singend zur Revierabgrenzung auf dem nördlichen Gebäudeteil des Altenheims beobachtet. Es ist wahrscheinlich, dass er an diesem Gebäudeteil in einer Nische ein Nest hat.

Foto 13: Blick auf den südlichen Gebäudeteil, der zum Kirchenplatz einen kleinen verglasten Vorbau hat (s. auch Abb. 1). Unterhalb des Gebäudefußes haben Haus Sperlinge an drei Stellen Eingänge zu ihren Nestern (s. gelbe Pfeile).

Im Plangebiet kommen mindestens vier Brutpaare vor. Für ihre Sozialkontakte nutzen sie die Ahorn-Bäume gegenüber auf dem Kirchenvorplatz. Wasser steht den Tieren an dem kleinen Brunnen unter den Bäumen auf dem Kirchenvorplatz zur Verfügung.

Mit der vorgezogenen Maßnahme ist sicherzustellen, dass die Fortpflanzungsstätten der Haussperlinge im räumlichen Zusammenhang ohne zeitliche Unterbrechung erhalten bleiben.

Für den Verlust von mindestens 4 Nistplätzen am Gebäude des Altenheims sind für die **Haussperlinge** frühzeitig und im räumlichen Zusammenhang mindestens 2 Sperlingskoloniehäuser, d.h. mindestens 6 Nistmöglichkeiten, aufzuhängen. Geeignet sind Kästen der Fa. Schwegler (Sperlingskoloniehäuser 1SP) oder der Fa. Hasselfeldt (Nistkasten für Sperlinge SPMQ). Die jeweiligen Kästen sind aus atmungsaktivem Holzbeton und haben je 3 Bruträume. Sie sind unter einem Dachvorsprung in geschützter Lage (bevorzugt an der südlichen Kirchenseite) aufzuhängen. Ersatzweise könnte das Bernardushaus, die Südseite des AOK-Gebäudes oder andere geeigneten Stellen herangezogen werden (s. Kartendarstellung im Anhang). An allen Orten sollten sich Gehölze in unmittelbarer Umgebung für ihre Sozialkontakte befinden.

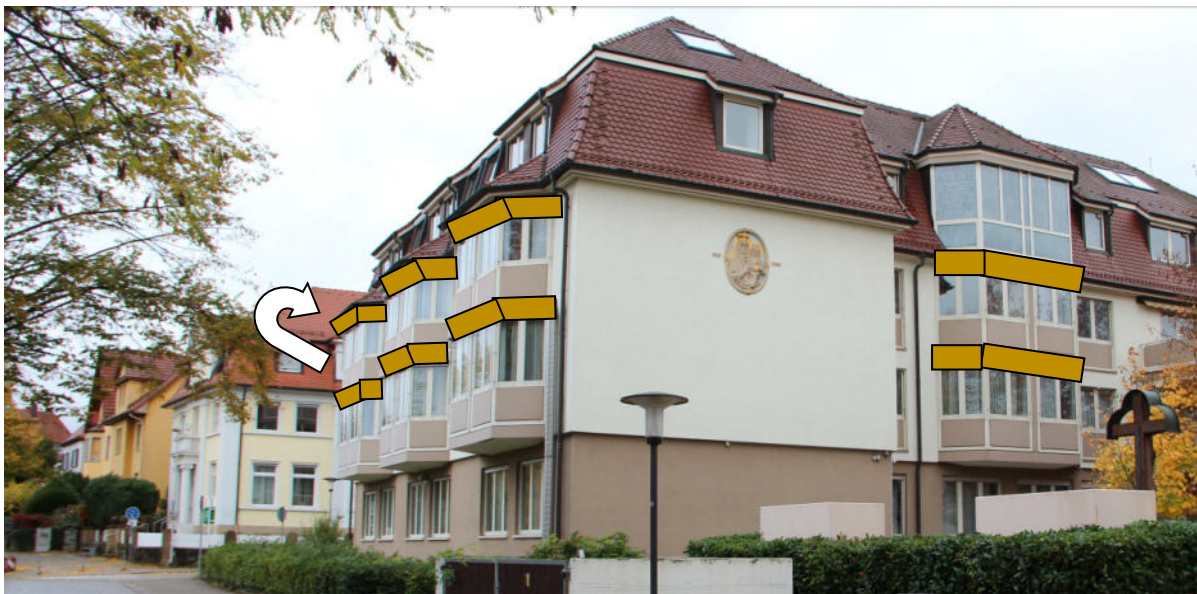
Abb. 4: Grobe Darstellung der vorhandenen und potentiellen Nesterwege des Haussperlings am südlichen Gebäudeteil an den jeweiligen Fensteroberseiten der Glaserker sowie Vergrümmungsdarstellung durch z. B. Folien- oder Jutestreifen. (Fotogrundlage gmp Architekten).

- ✚ **Notwendige Vergrämuungsmaßnahmen am Gebäude bei anderen Rückbauzeiten**  
Sollte das Winterhalbjahr nicht zum Rückbau des Gebäudes genutzt werden können, sind rechtzeitig, d.h. **vor** der nächsten Brutperiode der Vögel im Frühjahr 2022, die Nestzugänge und **potentiellen** Nestzugänge Anfang bis Mitte Februar zu verschließen (s. Abb. 4). Potentielle Nestzugänge können sich dabei im weiteren Glasvorbau sowie an den Gebäudefronten zum Promenadenweg und zur Apothekergasse befinden, d.h. am gesamten südlichen Walmdach-Gebäudeteil.  
Da ein Verschließen einzelner Öffnungen sehr aufwendig ist, ist eine Abdeckung mit Folien- oder Jutestreifen auf gesamter oberer Fensterlänge angeraten (s. nachfolgende Fotodarstellung) oder eine Abdeckung der Fassadenseiten vom Dach bis un-

terhalb der letzten Fensterreihe mit feinschraffiertem Netz (Maschenöffnung höchstens 2 cm).
