Sanierungsmaßnahme „Weißhofer Straße 2“ Bauhistorische Untersuchung

Wohn- und Geschäftshaus

Weißhofer Straße 2

Bauhistorische Untersuchung

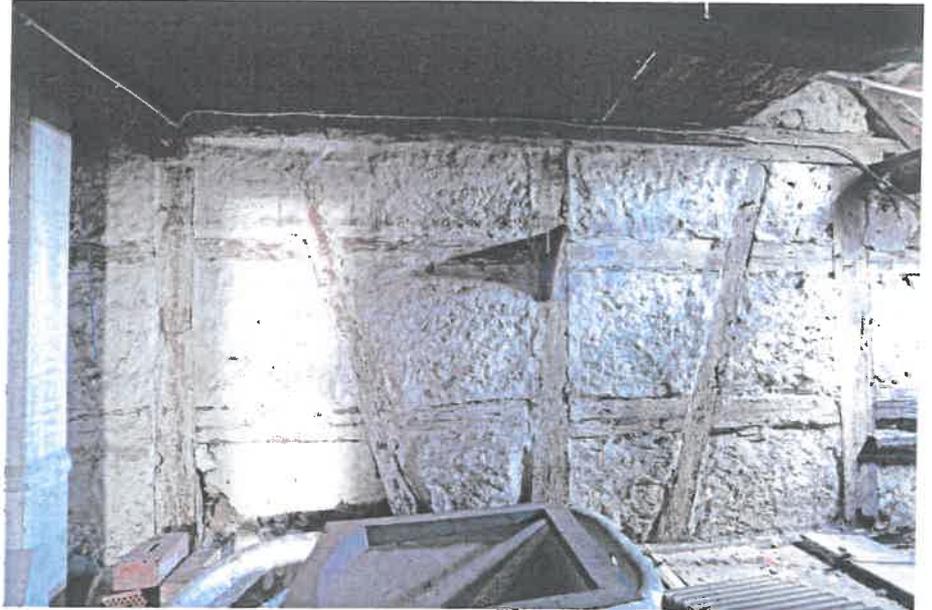
Befund 44:

Ostwand.

Die Ostwand ist die Giebelwand des 1710(i) erbauten Gebäudes Weißhofer Straße 4. Die Stuhlpfetten des dortigen Dachstuhl reichen in den hiesigen Dachstuhl hinein und liegen auf der östlichen Stuhlpfette und dem östlichen Mittellängsrähm auf.

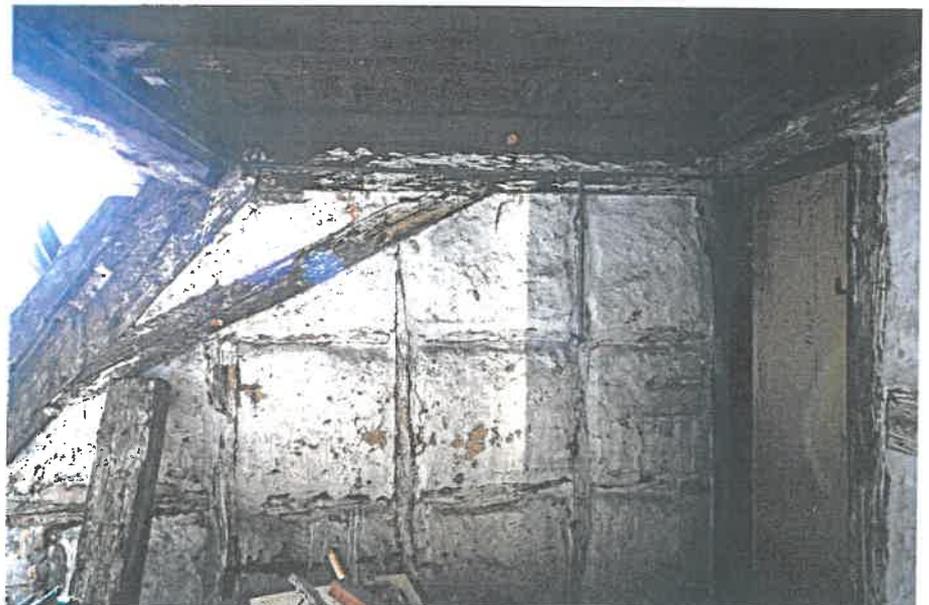
Befund 46:

Westwand.

Bauzeitliche Fachwerkwand im östlichen Mittellängsbund. Links die bauzeitliche Türöffnung. Im 20. Jahrhundert wurde rechts eine neue Türöffnung eingebaut. Hinter der verschlossenen alten Türöffnung befindet sich im Flur das Treppenloch ins OG. Dies bestätigt, dass es sich nicht um den ursprünglichen Standort handelt.

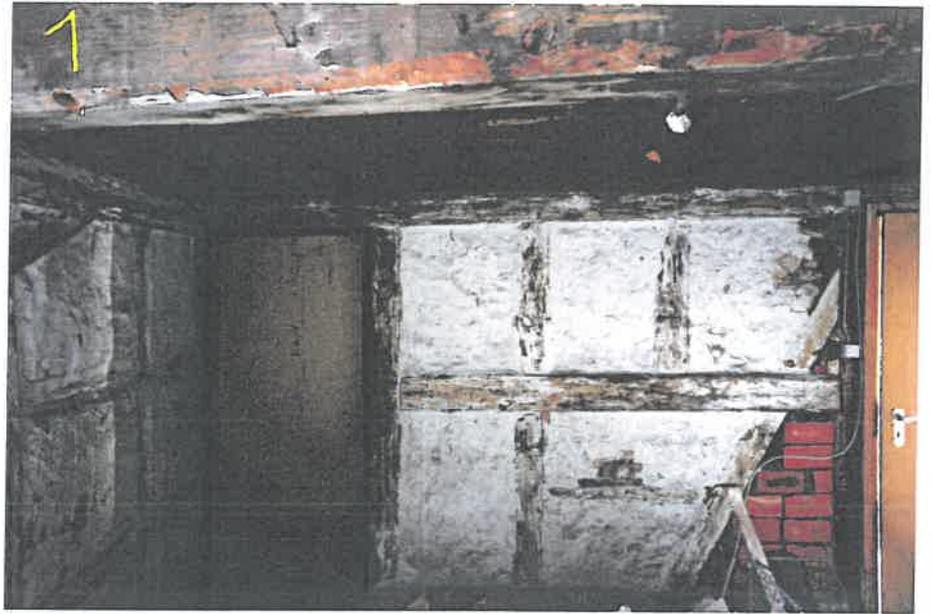
Befund 47:

Südwand.

Bauzeitliches Giebelfachwerk. Auffällig für die Bauzeit 1690(d) ist, dass die Brustriegel nicht mit den Streben überblattet sind.

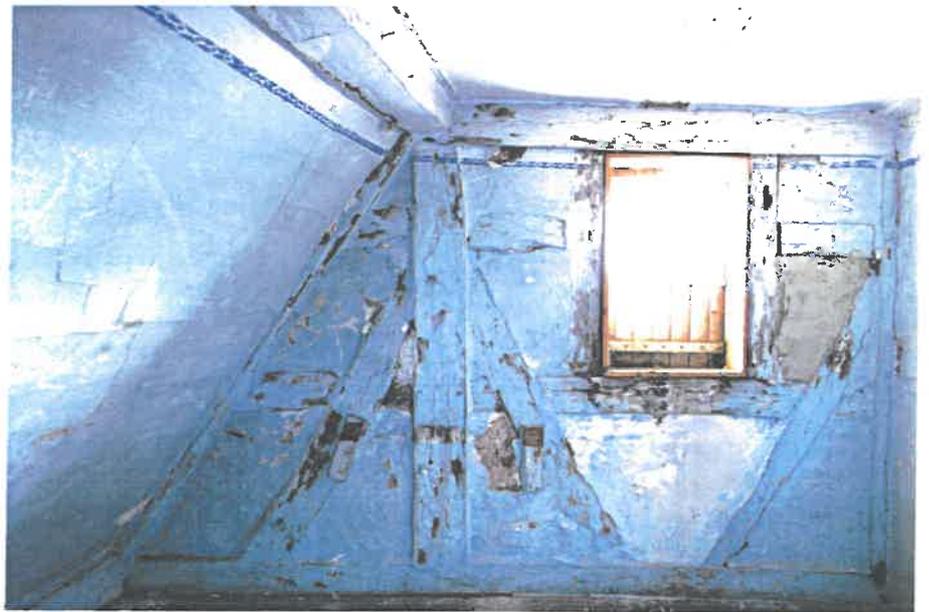
Befund 48:

Südwand.

Bauzeitliches Giebelfachwerk. Auffällig für die Bauzeit 1690(d) ist, dass die Brustriegel nicht mit den Streben überblattet sind.

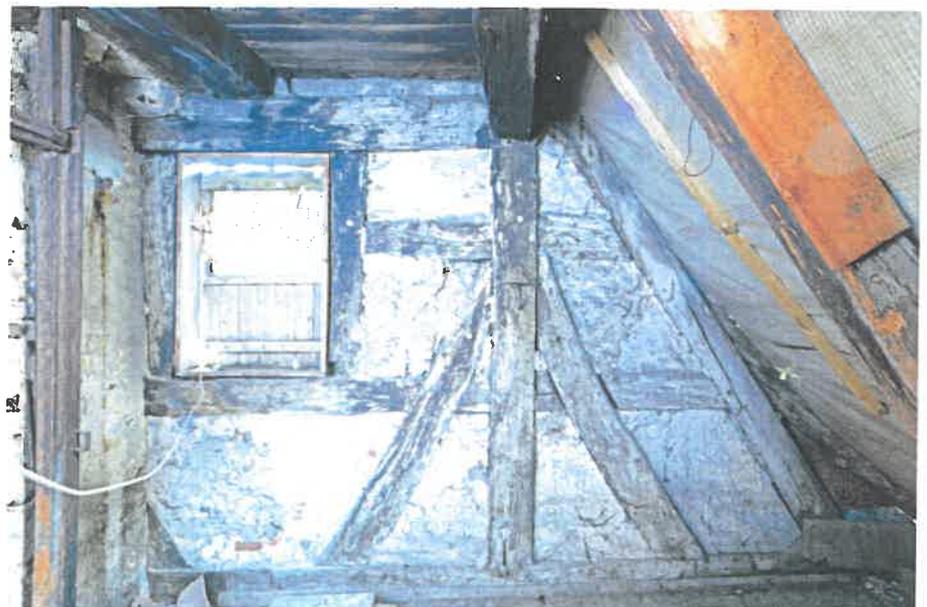
Befund 49:

Bauzeitliche Nordwand.

Hinter einem abgebrochenen älteren Kaminzug des 19. Jahrhunderts zeigt sich das bauzeitliche Gefüge des Querbunds 3. Bedeutsam ist, dass die Schale des Bundständers im Gegensatz zur Flurseite nicht profiliert ist. Das belegt, dass hier bereits bauzeitlich eine Wand vorgesehen war.

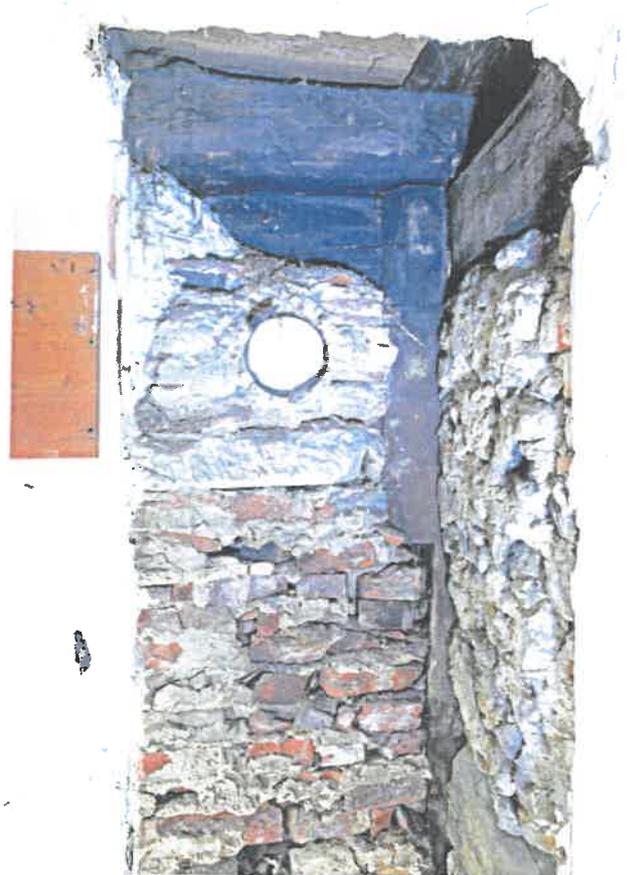
Befund 50:

Ostwand.

Die Ostwand ist die Giebelwand des 1710(i) erbauten Gebäudes Weißhofer Straße 4. Die Stuhlpfetten des dortigen Dachstuhls reichen in den hiesigen Dachstuhl hinein und liegen auf der östlichen Stuhlpfette auf.

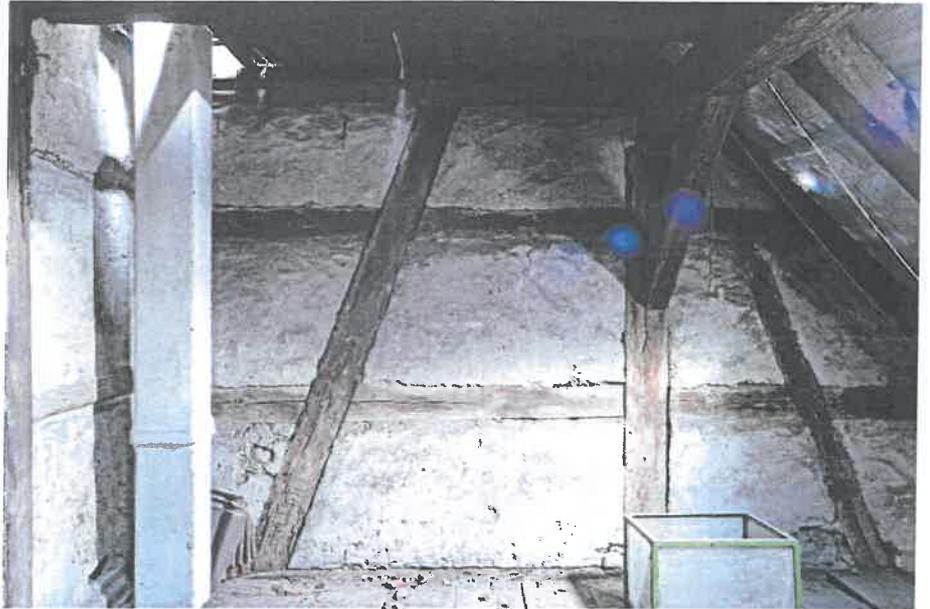
Befund 51:

Liegender Dachstuhl, Blick nach Osten.

Auffällig ist die Windstrebe, die nicht mit der Stuhlpfette verbunden ist, sondern am Riegel endet.
